Restauration morphologique du ruisseau de la Vitardière sur la commune d'Haudricourt

Reportage photographique commenté des aménagement de remise en fond de vallée du ruisseau de la Vitardière *Haudricourt (76)*

Rédaction : Pierre-Marie MICHEL, chargé de projets (michel@sma-bresle.fr)

Date : août 2022-juillet 2023

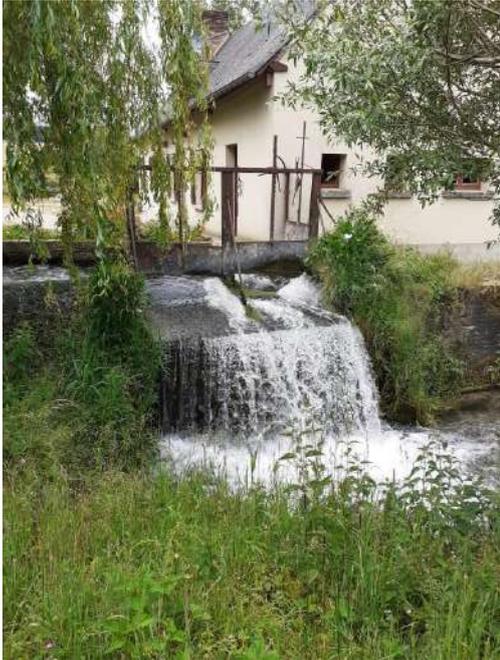
Site aval avec une chute d'1.5m bloquante pour toutes les espèces migratrices potentiellement présente sur le site : truite fario, écrevisse à pieds blancs, anguille européenne, saumon atlantique, chabot fluviatile, lamproie de planer

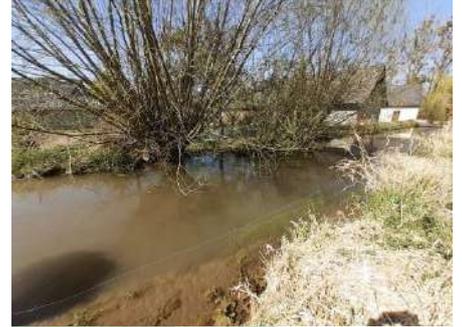
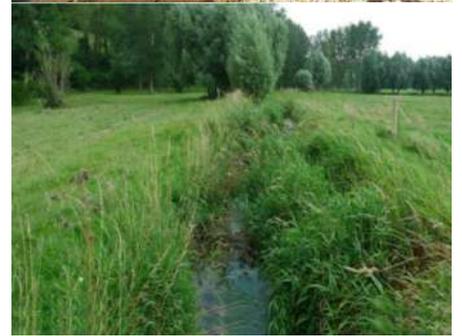
Site amont (sans eau lors de la prise de photo) avec une chute de 3.5 mètres et la totalité des eaux passant dans une chambre de turbine extrêmement impactante pour la circulation et la survie de toutes les espèces.

Sites amont et aval : sur 1 km, des biefs perchés, merlonnés, envasés sur lesquels les espèces exigeantes inféodées aux milieux aquatiques, ne peuvent s'implanter. Seulement alimentées par la nappe, les zones humides se retrouvent altérées par cette situation et n'expriment pas leur potentiel notamment en termes de biodiversité

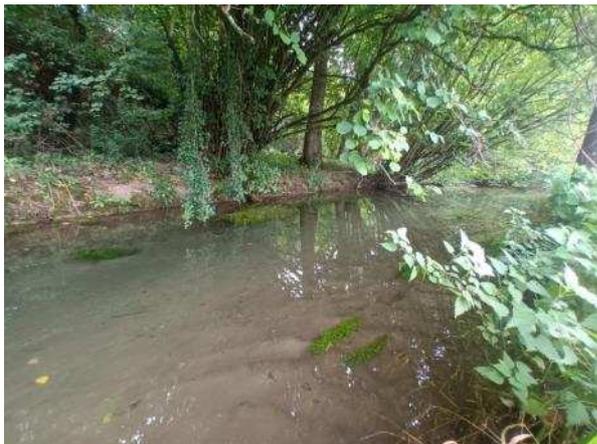
Avec une pente très réduite, le bief est **totale**ment **envasé** pénalisant le cycle de vie de nombreuses espèces inféodées aux écoulements diversifiés et aux fonds présentant un substrat graveleux.

Image 4 : bief amont, faciès lentique avec vase sur toute la largeur, avant travaux.

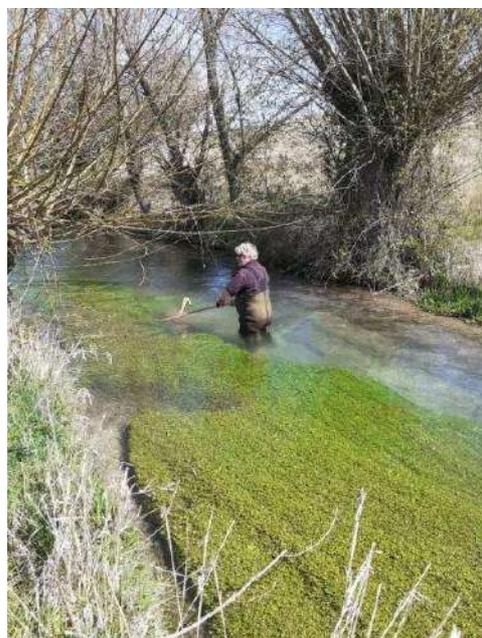
Cette pente extrêmement réduite et les dépôts de vase engendrent une pousse très importante des herbiers aquatiques faisant, en période estivale **déborder le canal**. L'ASA de la Bresle était obligée d'intervenir 2 ou 3 fois par an pour tailler cette végétation et empêcher l'eau de déborder.

Image 5 : la technicienne de l'ASA recréant un chenal pour éviter les débordements, avant travaux.

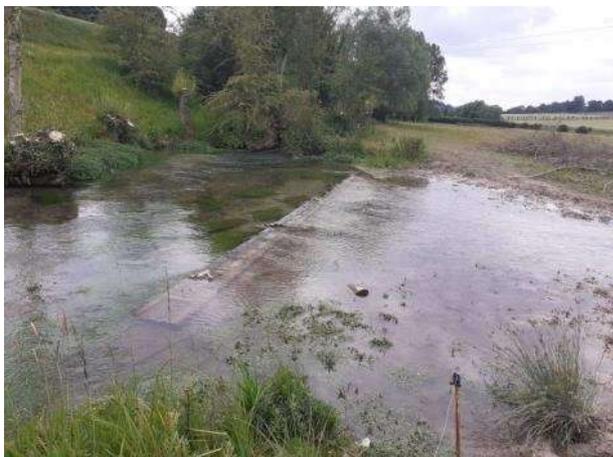
Malgré cet entretien le cours d'eau **perché en hauteur** pour conduire l'eau à la chute d'eau a fini par exercer une pression trop forte sur sa digue qui a rompu inondant les parcelles voisines

Image 6 : bief qui surversait à cause d'une rupture dans la berges du canal d'amenée au moulin, avant travaux.

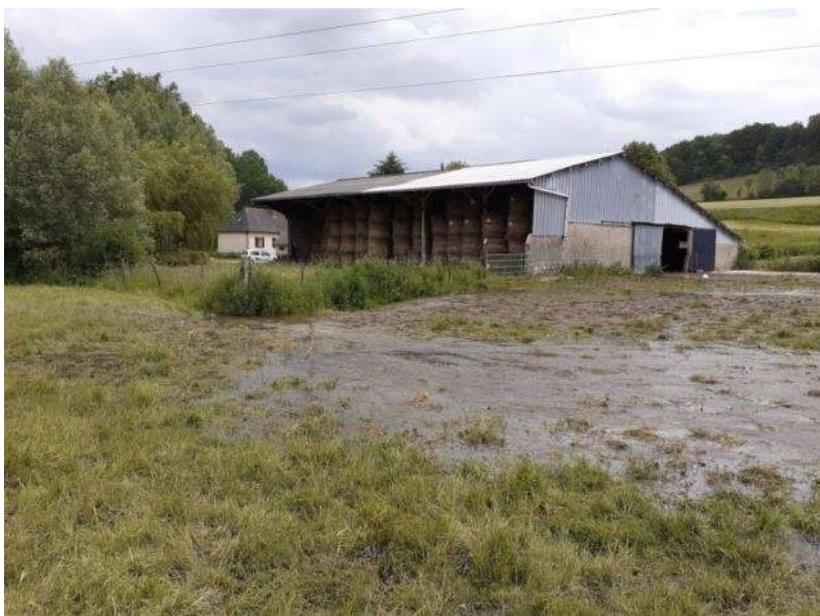
La parcelle agricole s'est retrouvée plusieurs mois sous les eaux **emportant une grande partie de la couche arable** de terre. Pourtant, hormis lors de cet épisode de la digue rompue, les eaux endiguées **ne débordaient jamais dans la plaine alluviale** soustrayant au lit majeur des espaces utiles pour la gestion des crues.

Image 7 : eau qui s'épand et empêche l'activité agricole, avant travaux.

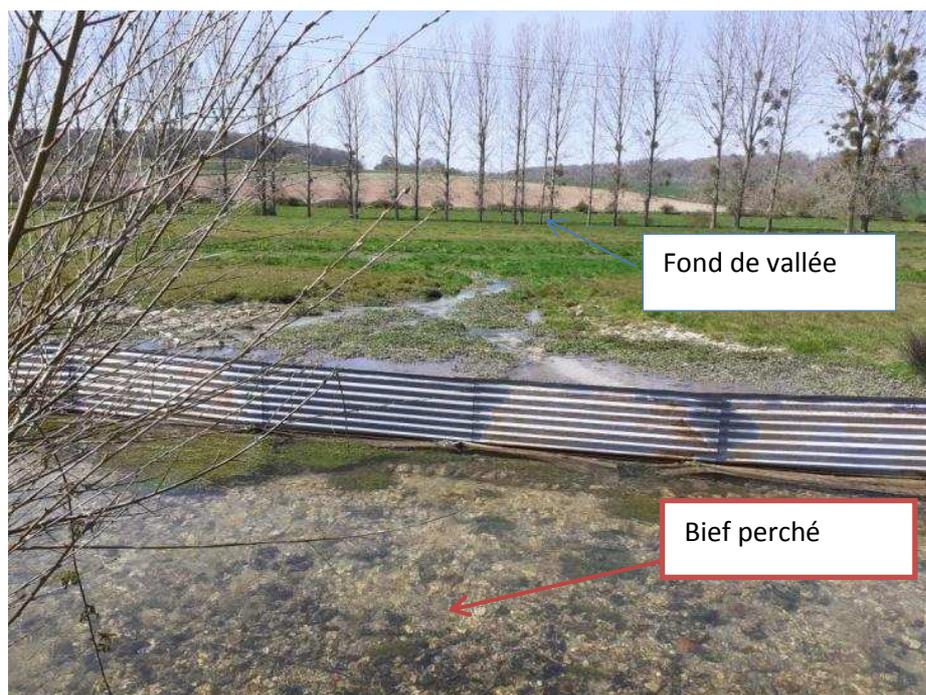
Image 8 : réparation de la berge avec de la tole pour limiter la surverse des eaux du bief en direction du fond de vallée, avant travaux.

La propriétaire du moulin, avec l'aide du SMAB et de l'ASA a fait une réparation de fortune visiblement peu efficace.

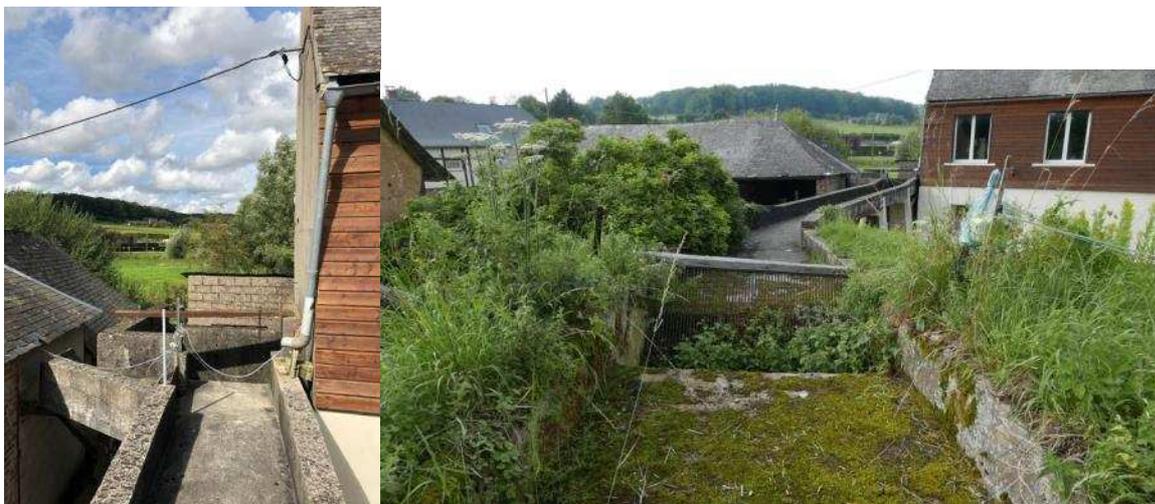
Images 9 et 10 : le bief d'amenée sur le moulin, en surplomb, avant travaux.

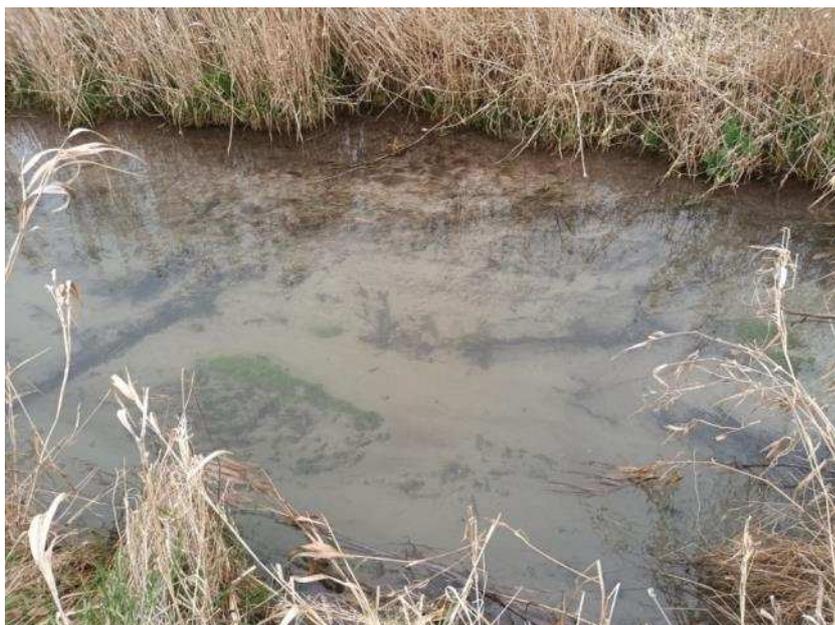
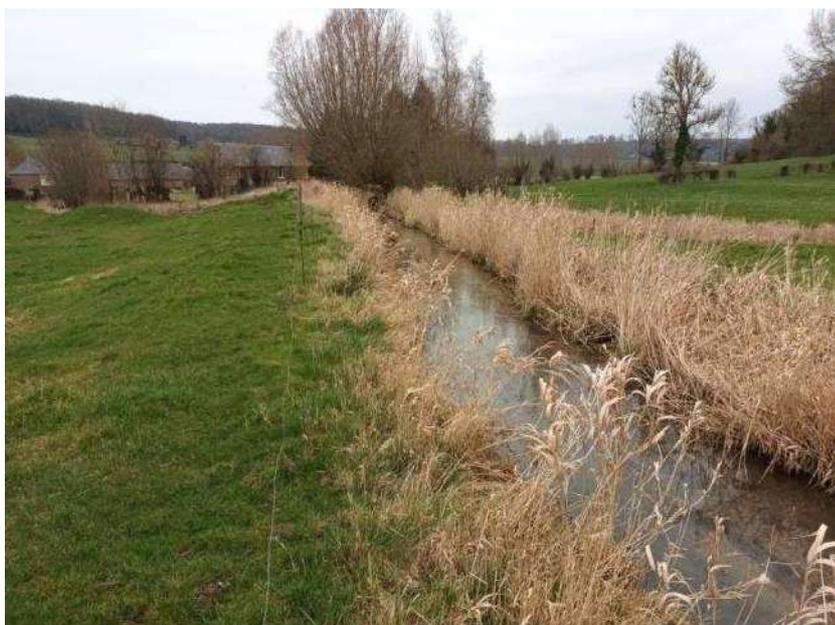
Le site du moulin d'Haudricourt est tout sauf adapté pour accueillir **l'espèce reine des cours d'eau, la truite fario**. En effet, le lit du cours d'eau est ensasé et les eaux sont ralenties empêchant toute reproduction.

Images 12 et 13 : l'ensasement du bief empêche la vie des truites farios.

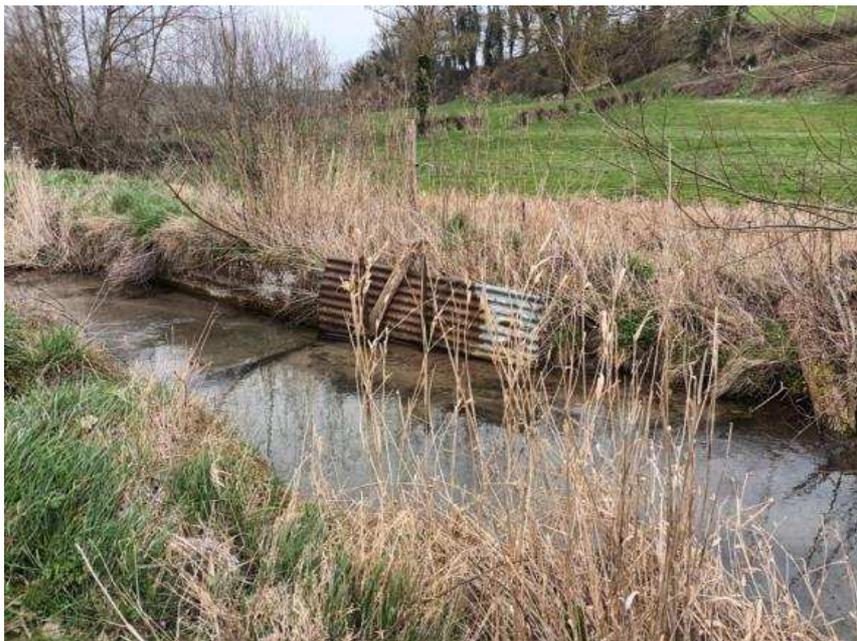
Le propriétaire fait aussi le constat que cette eau en hauteur dans le canal est **synonyme d'entretien** : colmatage des brèches, désenvasement, faucardage. Ici,

Image 15 : colmatage d'une brèche... protection rustique mais peu adaptée sur le long terme.

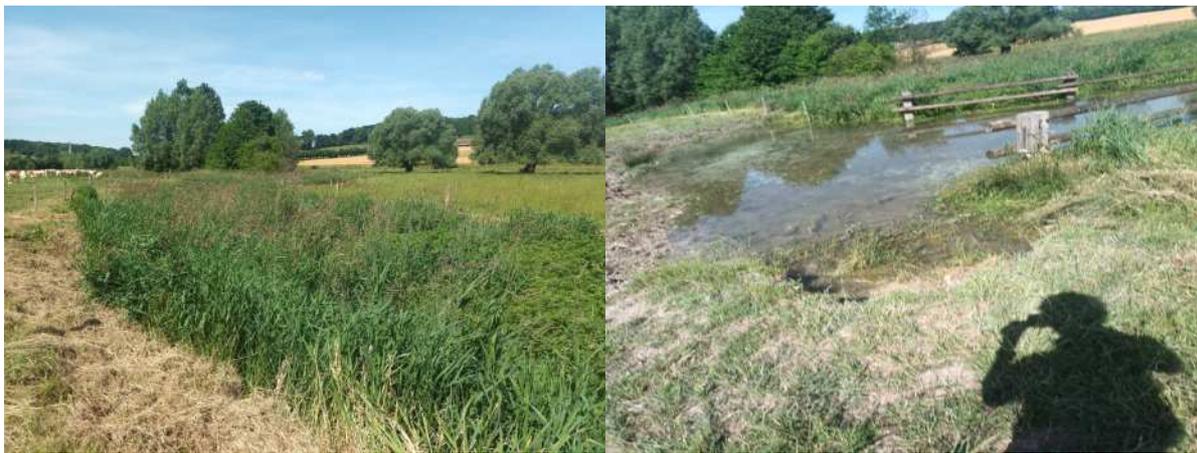
Avant les travaux, ce bief se trouvait complètement sur-élargi en lien avec du piétinement bovin. Malgré des clôtures mises en place 10 ans plus tôt, le milieu avait du mal à se reconstituer.

Images 97 à 99 : la surlargeur a été revue, le gué ne jouait plus son rôle – avant travaux.
