LE BRANLIN À MÉZILLES

Une restauration prometteuse pour retrouver
un écosystème aquatique fonctionnel

Projet de restauration de la continuité écologique sur le cours d'eau du Branlin à Mézilles (89)

Présentation synthétique du projet

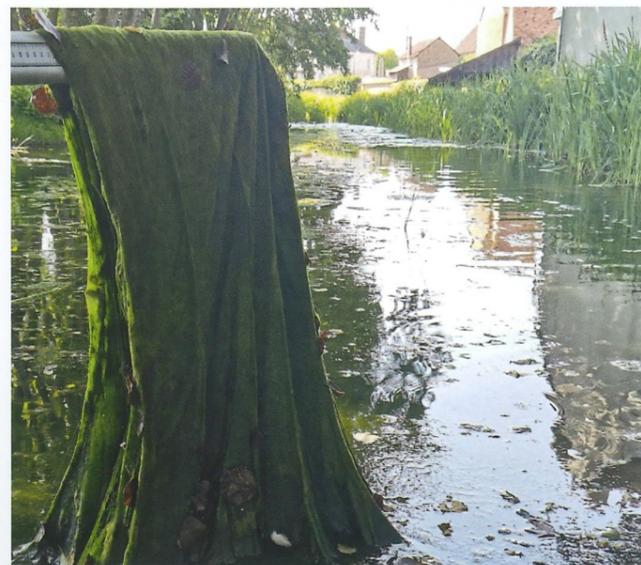
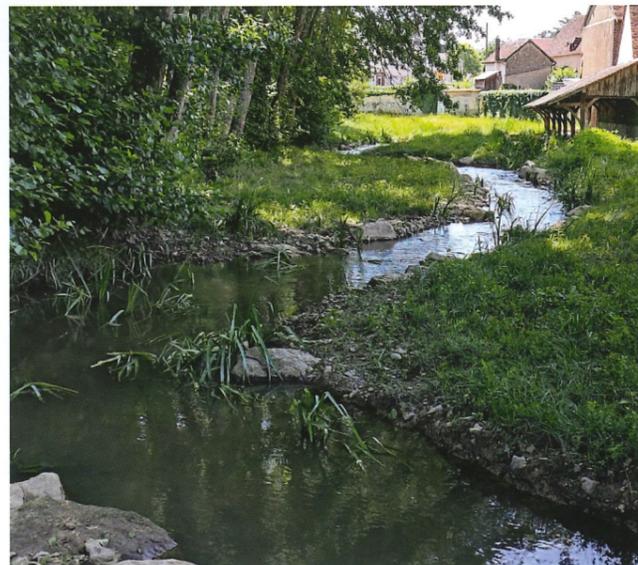
Comparaison des différents substrats composants la station, avant et après travaux.

Comparaison des densités de 4 espèces piscicoles avant travaux et quelques mois après travaux.

La recharge granulométrique conséquente et diversifiée, a remplacé avantageusement les particules fines. Ainsi, après travaux, le substrat de type galets-graviers représente plus de 80% du substrat de la station. A contrario, les particules fines (sables fins et grossiers), qui étaient majoritaires sur la station, sont maintenant marginales. (Voir figure des substrats).

La réponse du peuplement piscicole a été particulièrement rapide suite aux fortes modifications physiques. La pêche d'échantillonnage réalisée après les travaux, met en évidence une modification globale du peuplement, mais surtout « l'explosion » de juvéniles de certaines espèces. (Voir figure de comparaison des densités spécifiques).

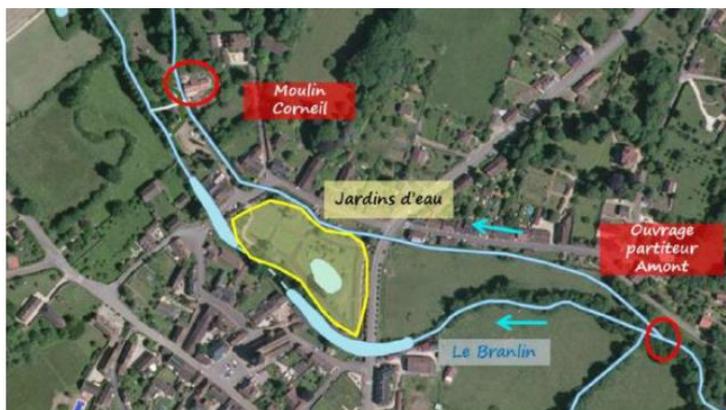
Figure 1: Vue aérienne de l'ensemble hydraulique

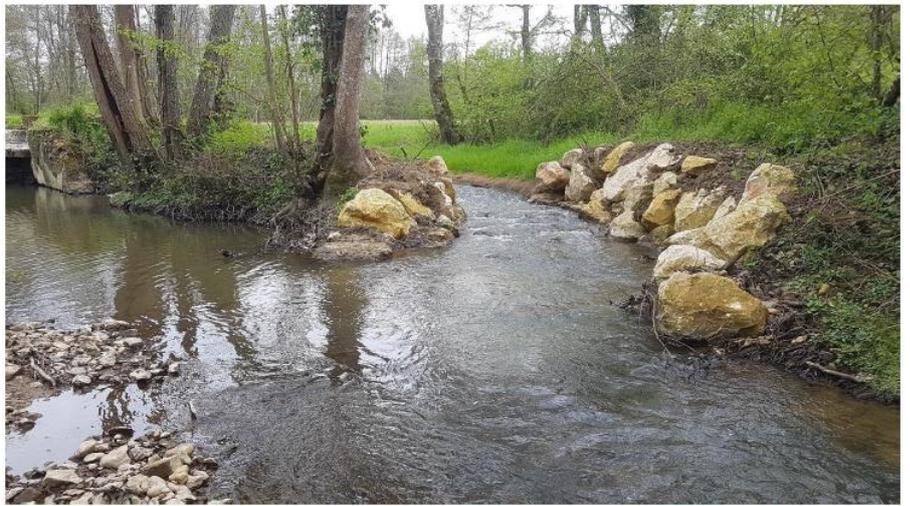
Figure 5 : V2 - Photographie sortie du bras de contournement 6 mois après travaux (EPAGE du Loing)

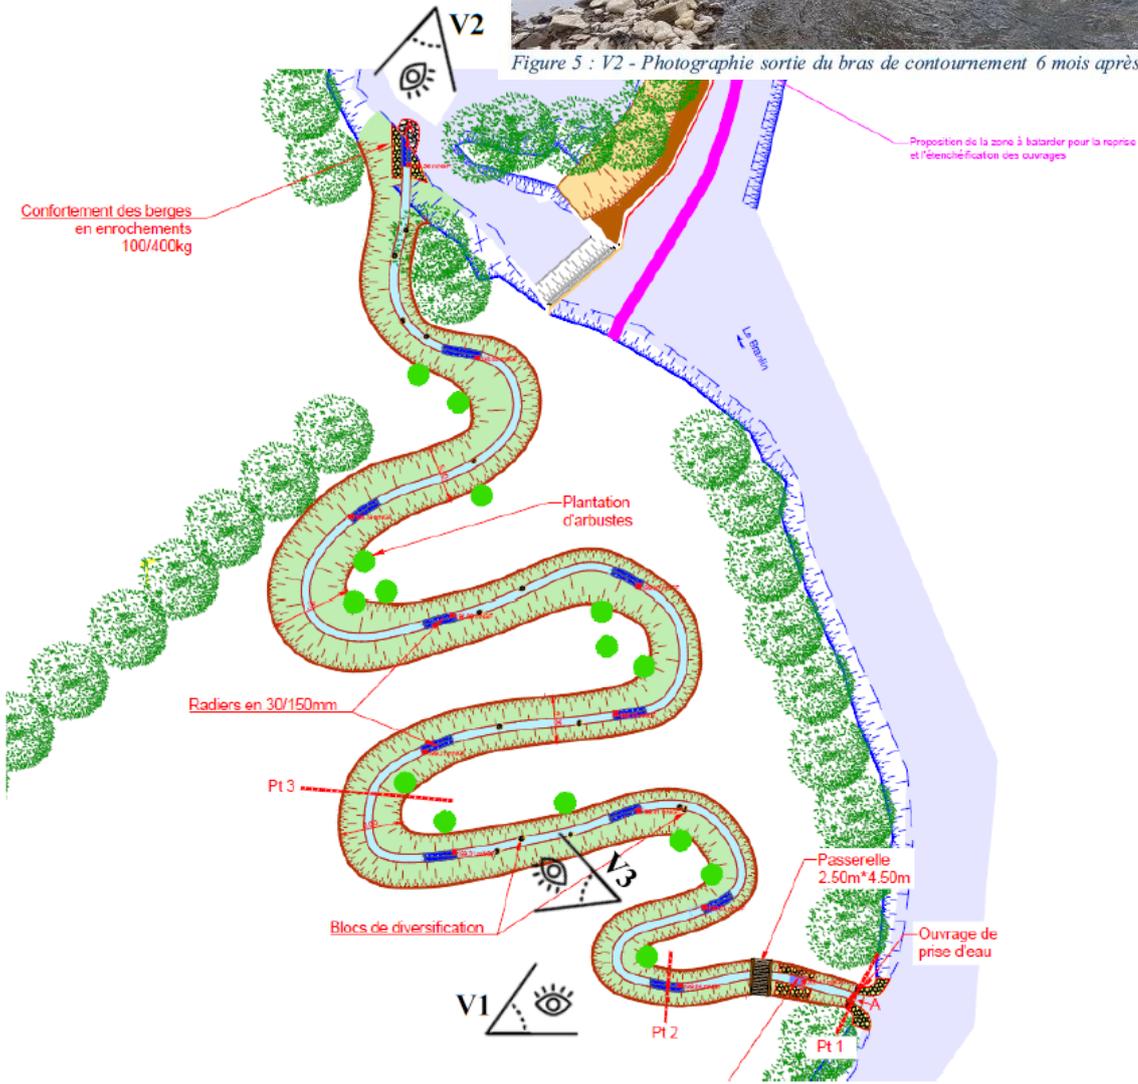
Figure 3 : Plan du bras de contournement et angle de vue des photographies (ARTELIA)

- Deux mois pour la **création d'un bras de contournement** d'environ 200 mètres linéaires (ml) au droit de l'ouvrage de répartition. Cette opération a permis de réaliser un bras présentant une pente adaptée à la libre circulation des espèces piscicoles et au passage d'une partie du transit sédimentaire. Ce bras constitue également de nouveaux habitats aquatiques. Des sections de contrôle fonctionnant comme des tirants ont été installées afin de conserver des tirants d'eau suffisants à bas débits. Les radiers ont une hauteur de 10 à 15 cm, avec une largeur mouillée de 40 cm environ, de manière à garantir une lame d'eau de l'ordre de 15 à 20 cm à l'étiage. Ils sont espacés d'une distance de 20 m environ, entre chaque méandre.

Cette disposition permet de retrouver une configuration proche d'un ruisseau naturel. Des zones plus profondes en extrados de méandre ainsi que des blocs ont été intégrés dans le lit afin de diversifier les faciès d'écoulement. La rivière de contournement est équipée d'une prise d'eau amont afin de réguler le débit d'alimentation du dispositif. La prise d'eau est constituée d'un voile en béton muni d'un orifice de largeur 1 m et de hauteur 0,70 m.

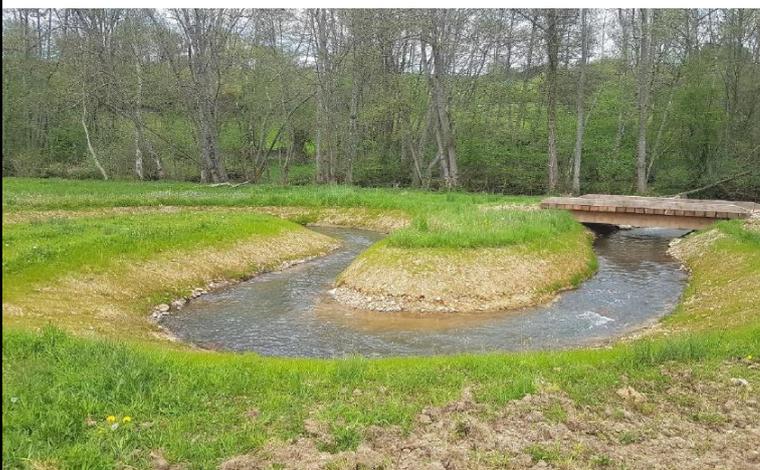
Figure 4 : V1 - Photographie du 1^{er} méandre 6 mois après travaux (EPAGE du Loing)

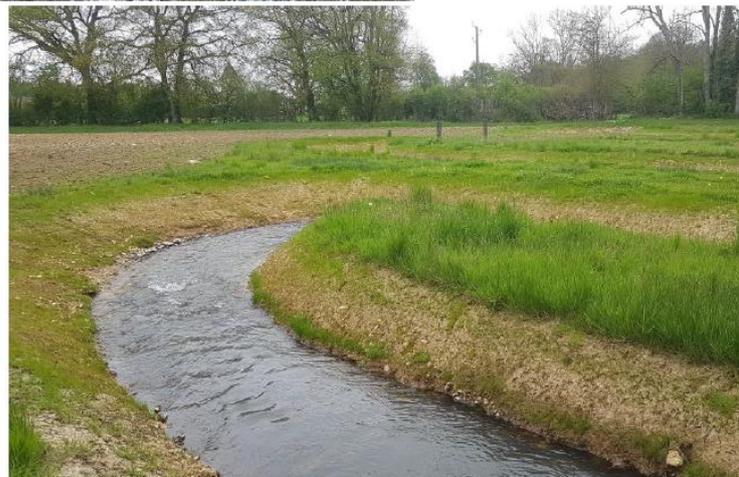
Figure 6 : V3 - Photographie du 3^{ième} méandre 6 mois après travaux (EPAGE du Loing)

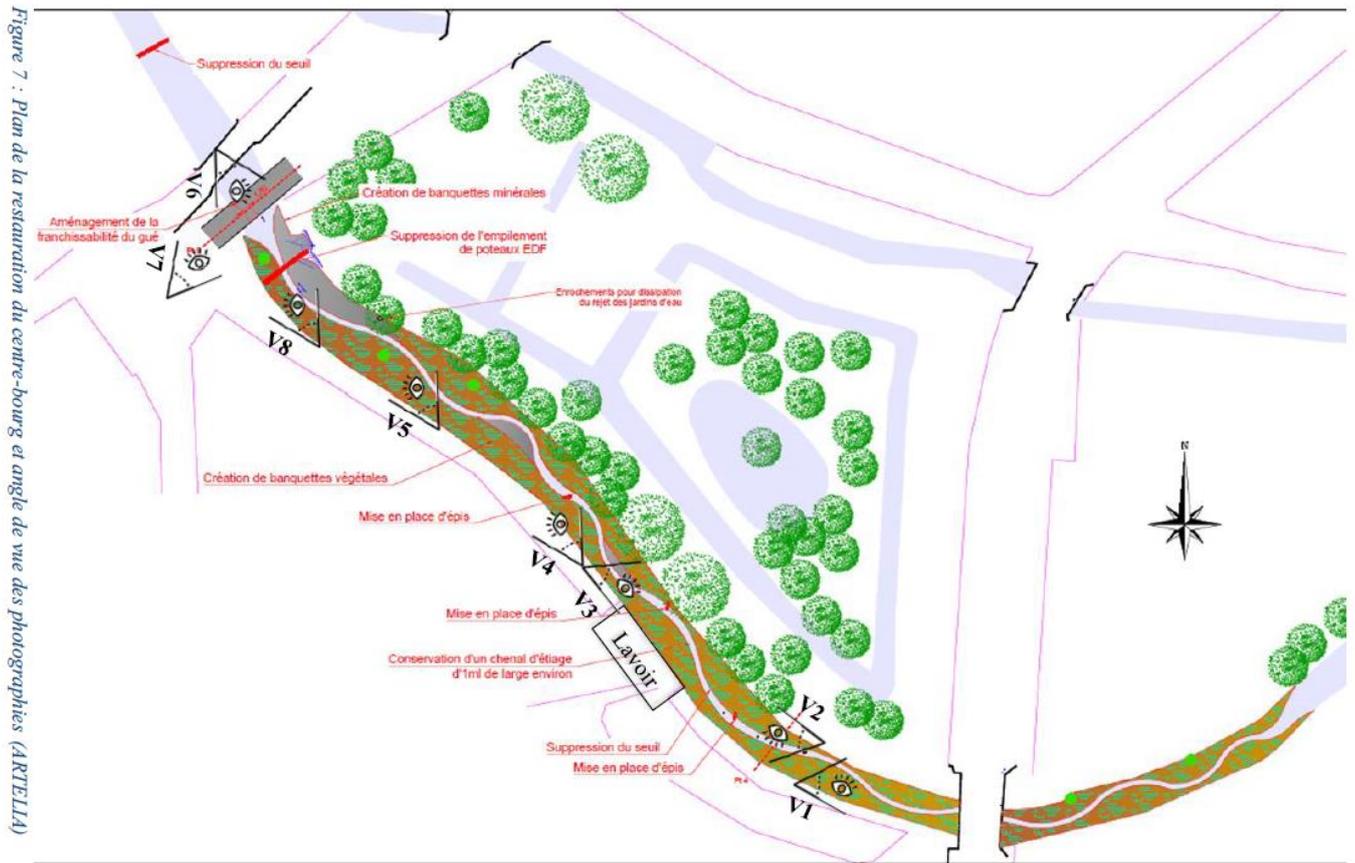
Figure 7 : Plan de la restauration du centre-bourg et angle de vue des photographies (ARTELLIA)

- Deux mois pour la **restauration hydromorphologique du lit du Branlin sur 200 ml** dans le centre du village. Les travaux ont consisté à **retirer les seuils existants** (poteaux électriques) et à **réduire la largeur du lit mineur** avec la mise en place de banquettes végétalisées. Le gabarit concentre les écoulements jusque 170 L/s environ, avec une hauteur d'eau en étiage variant entre 10 et 20 cm selon le tronçon. Au-delà, les écoulements débordent du lit d'étiage pour submerger les banquettes latérales. **Le gué et le radier du pont à l'aval ont été réaménagés** pour assurer une bonne continuité écologique. Ainsi, le gué a été équipé d'un ouvrage de type dalot afin de permettre au Branlin de s'écouler sous le gué et ainsi éviter les passages des véhicules dans la rivière. À l'intérieur de cet ouvrage, de la grave a été déposée afin de reconstituer un fond naturel.

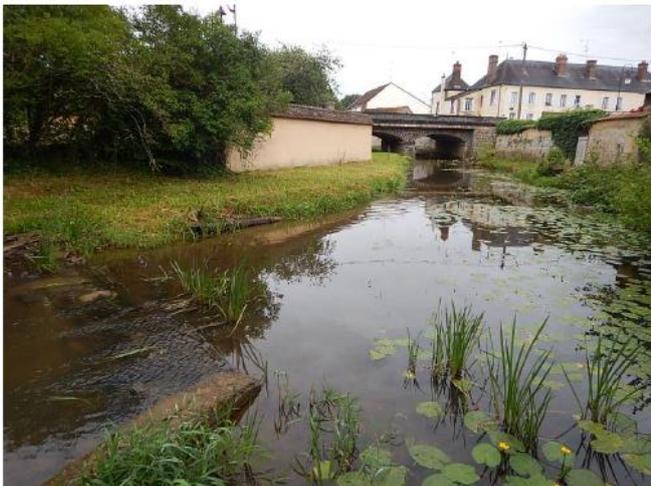
Figure 8 : V1 - Photographie avant travaux au niveau du pont départemental (ARTELLIA)

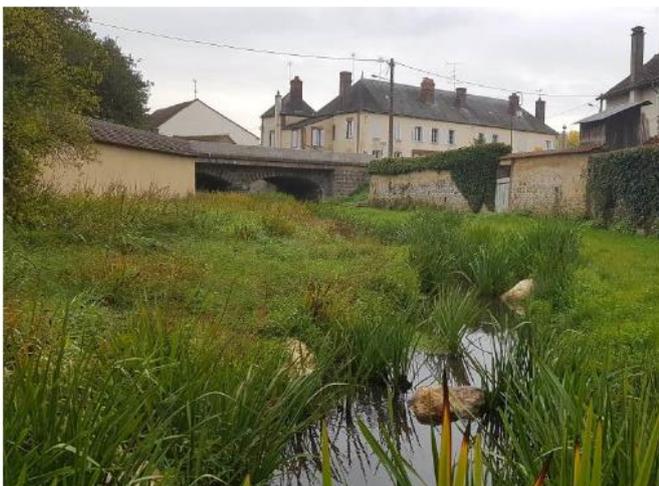
Figure 9 : V1 - Photographie 1 an après travaux au niveau du pont départemental (EPAGE du Loing)

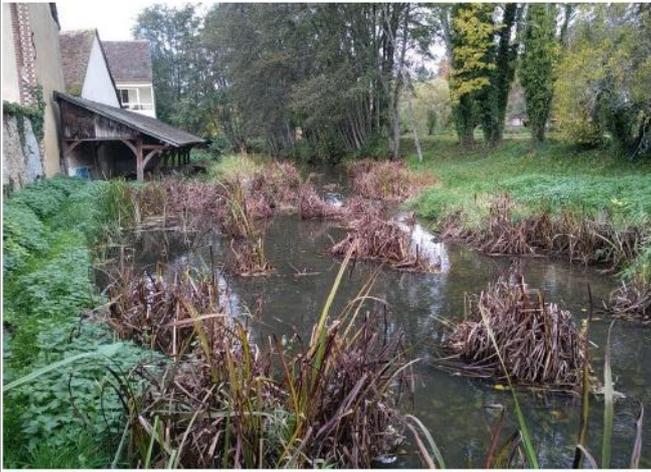
Figure 10 : V2 - Photographie avant travaux au niveau du lavoir (EPAGE du Loing)

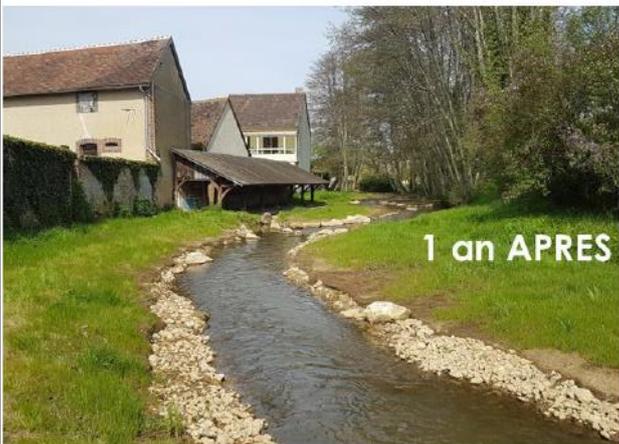
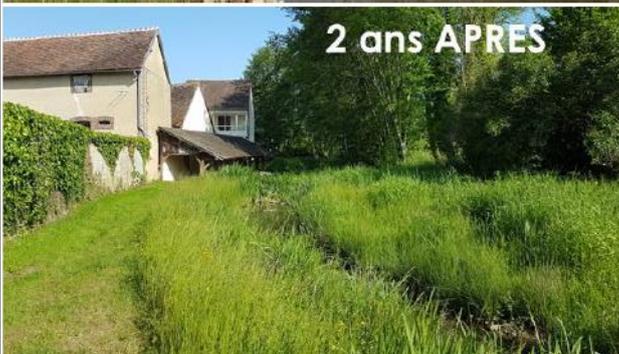
Figure 11 : V2 - Photographies après travaux au niveau du lavoir (EPAGE du Loing)

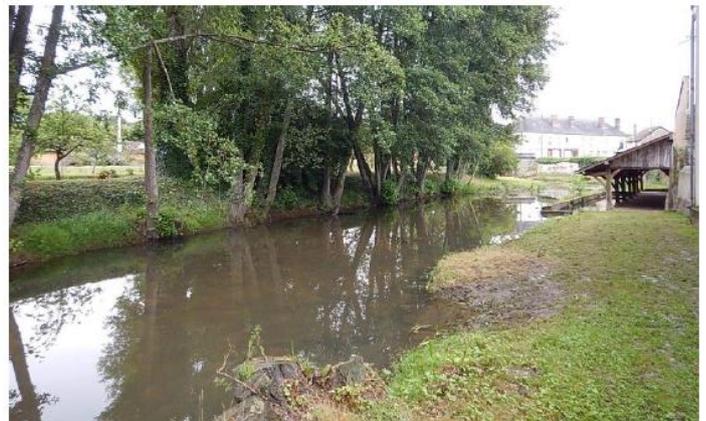
Figure 12 : V3 - Photographie avant travaux en aval du lavoir (ARTELIA)

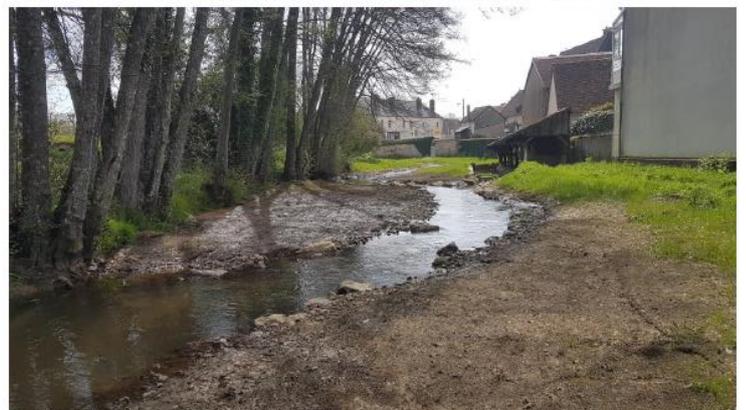
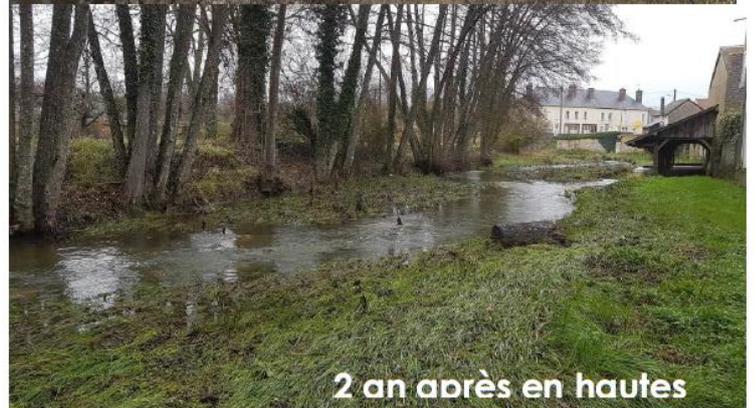
Figure 13: V3 - Photographies après travaux en aval du lavoir (EPAGE du Loing)

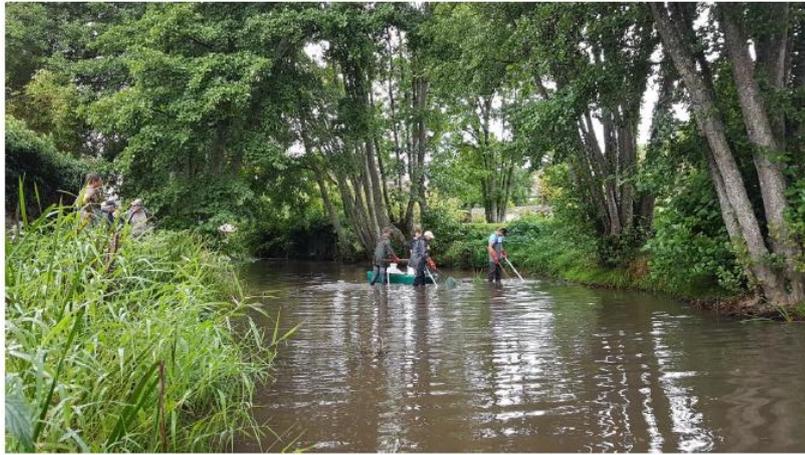
Figure 14 : V4 - Photographie avant travaux au centre du projet (EPAGE du Loing)

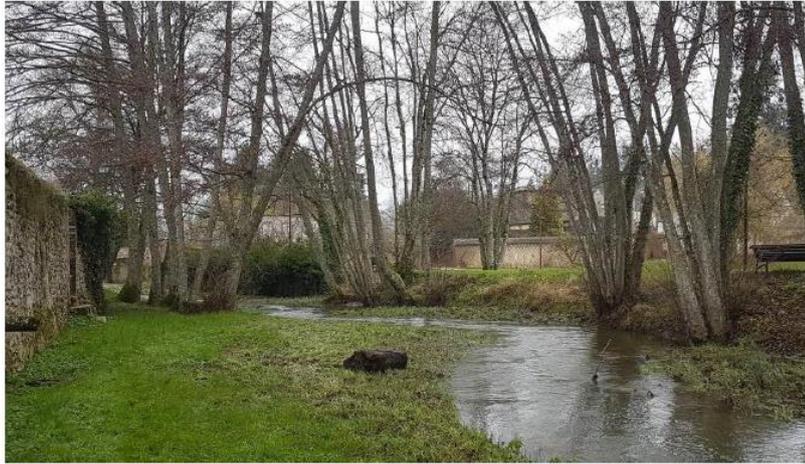
Figure 15 : V4 - Photographie 2 an après travaux en hautes eaux au centre du projet (EPAGE du Loing)

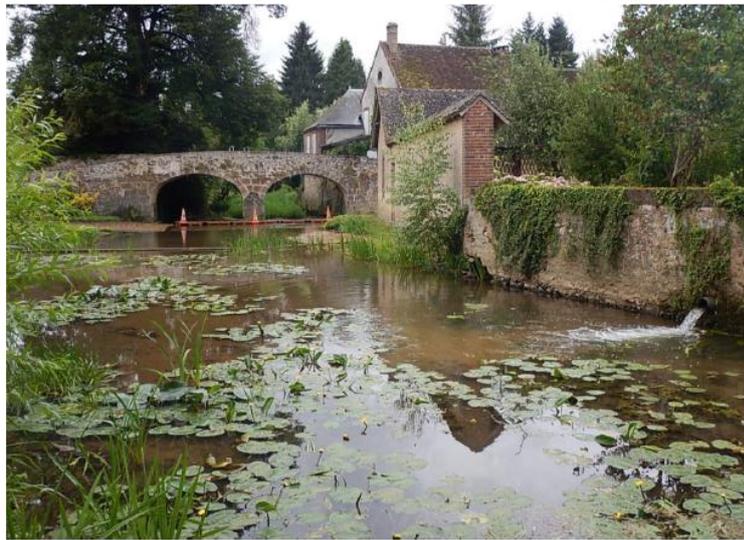
Figure 16: V5 - Photographie avant travaux sur le passage à gué (ARTELIA)

En plein cœur de la commune, le Branlin se caractérisait par une largeur importante, une hauteur d'eau élevée (effet de retenue dû à la présence de poteaux en travers du lit) et une vitesse d'écoulement quasi nulle. Le passage à gué dégradait la qualité de l'eau avec le passage important de véhicule et bloquait la circulation piscicole.

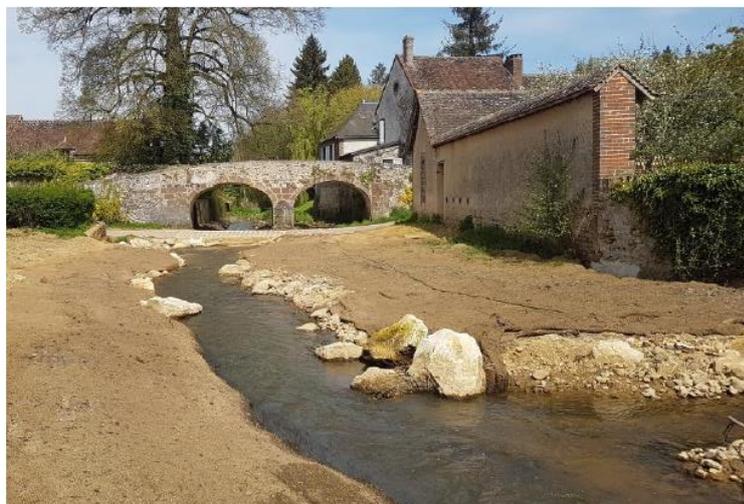
Figure 17 : V5 - Photographie après travaux sur le passage à gué (EPAGE du Loing)

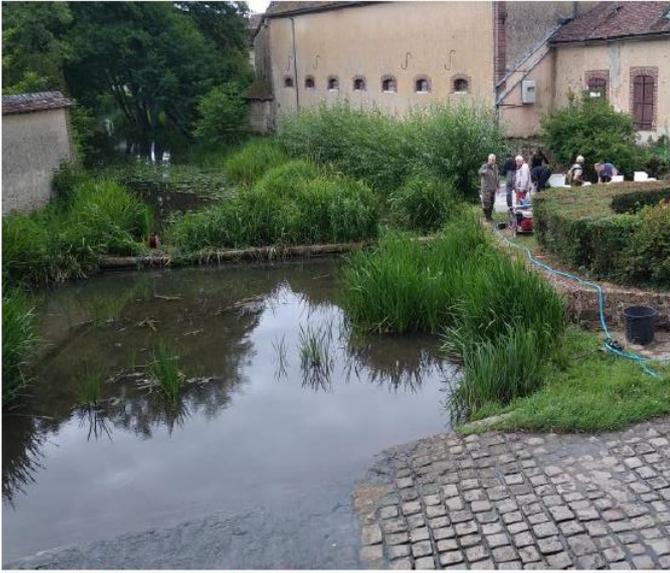
Figure 18 : V6 - Photographie avant travaux en amont du passage à gué (EPAGE

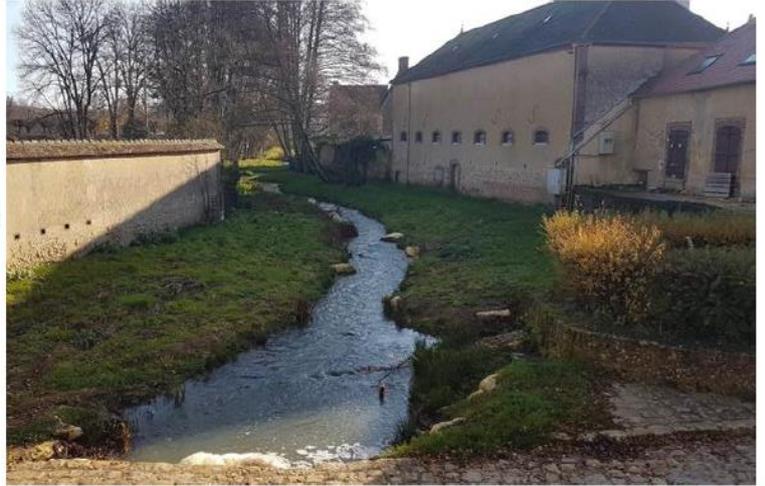
Figure 19 : V6 - Photographie 1 an après travaux en amont du passage à gué (EPAGE du

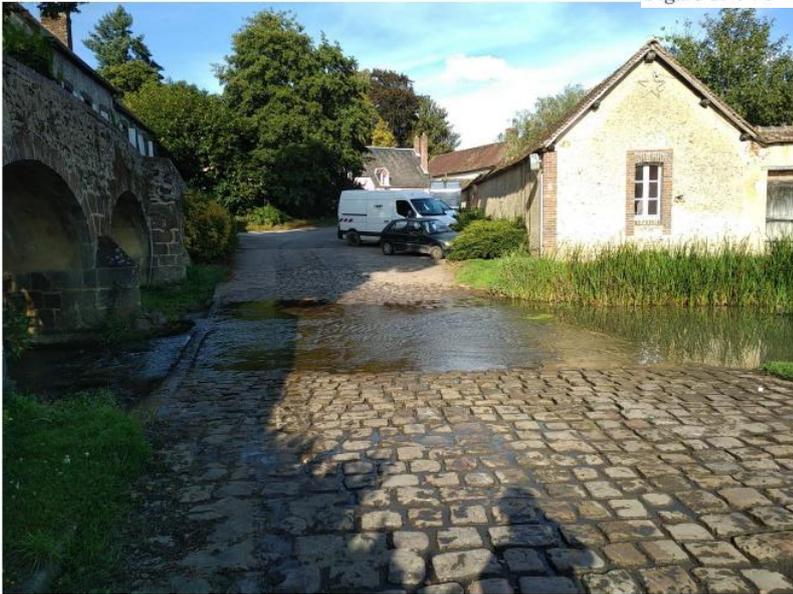
Figure 20 : V7 - Photographie avant travaux sur le passage à gué (EPAGE du Loing)

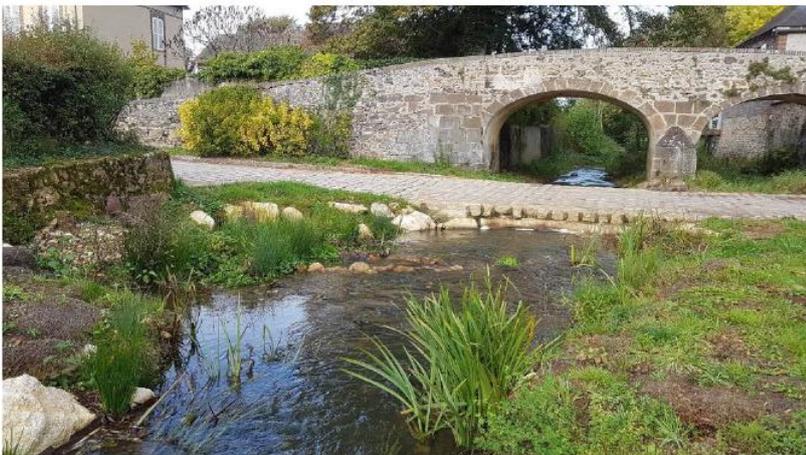
Figure 21 : V8 - Photographie 1 an après travaux sur le passage à gué (EPAGE du Loing)

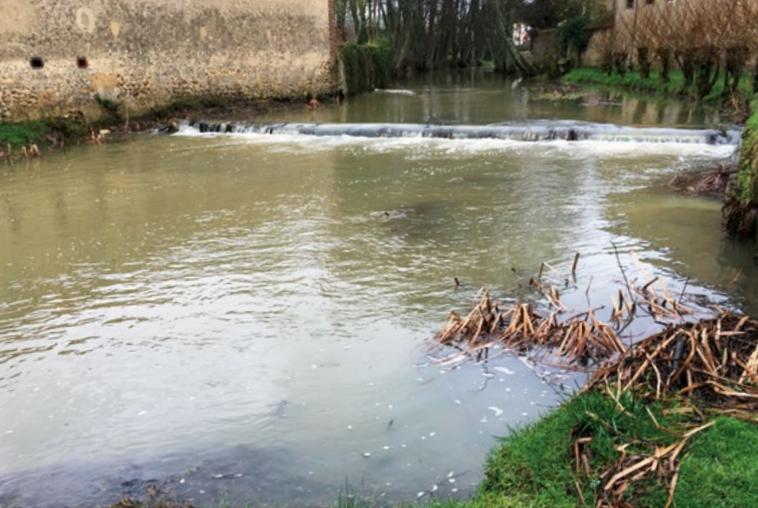
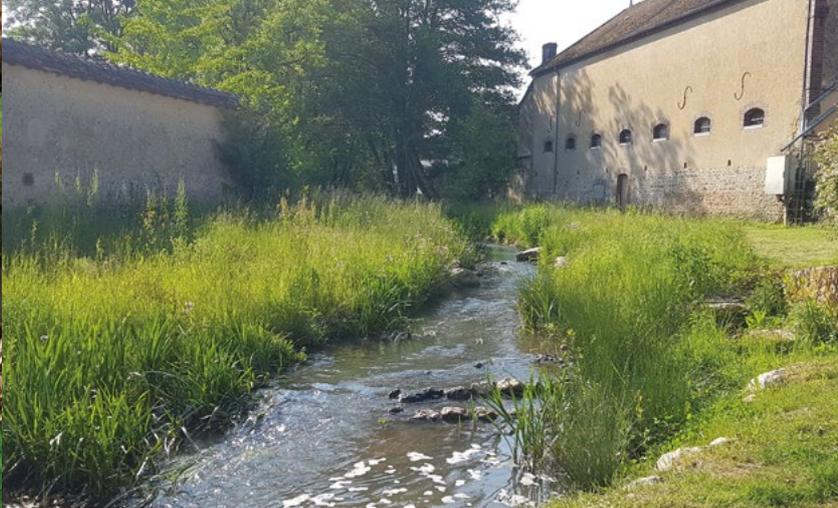
Restauration hydromorphologique du lit du Branlin : à gauche - avant suppression du seuil existant (poteau électrique) ; à droite - un an après travaux © EPAGE Bassin du Loing

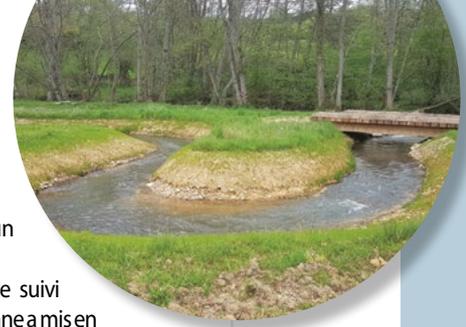
Bras de contournement, 1^{er} méandre, 6 mois après travaux © EPAGE Bassin du Loing

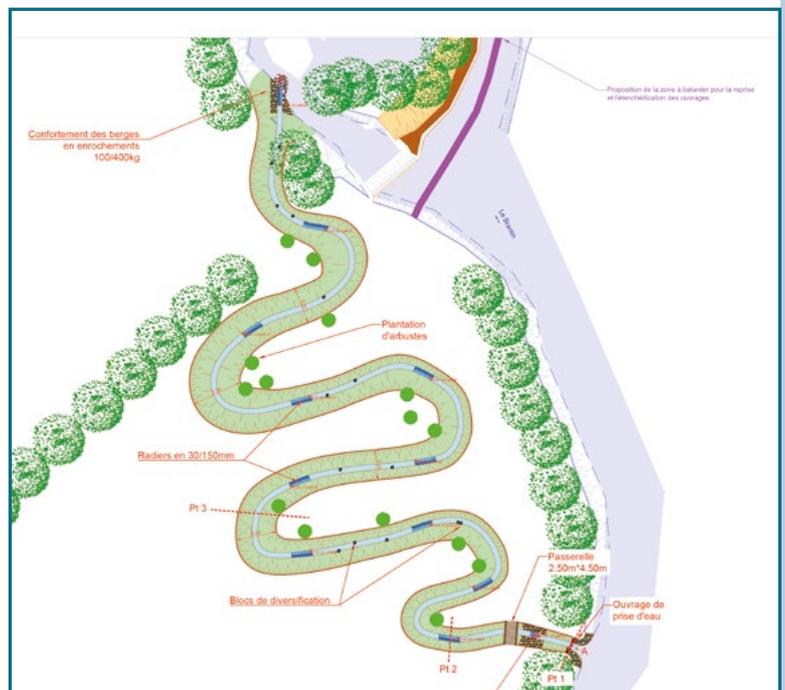
Aménagement du bras de contournement © EPAGE Bassin du Loing (échelle : 1/400)

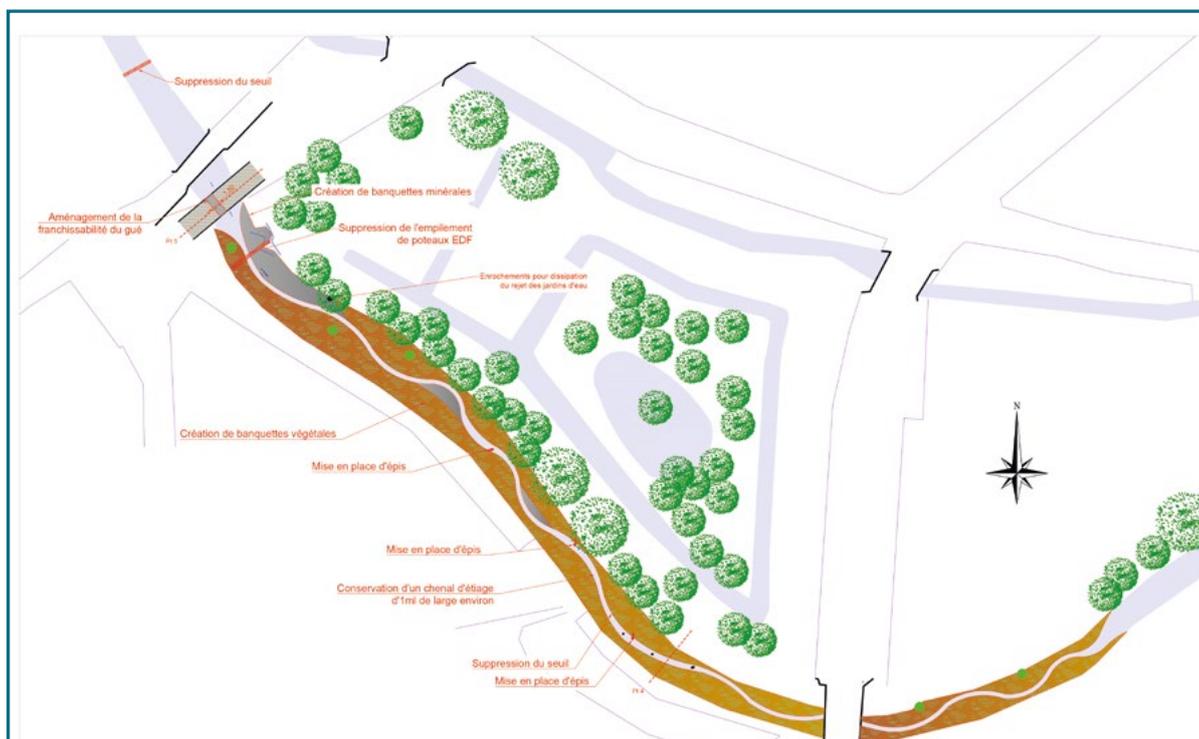
Restauration de la traversée hydraulique du bourg de Mézilles (89) © EPAGE Bassin du Loing (échelle : 1/650)
