Restauration morphologique du ruisseau de la Vitardière sur la commune d'Haudricourt

Reportage photographique commenté des aménagement de remise en fond de vallée du ruisseau de la Vitardière *Haudricourt (76)*

Rédaction : Pierre-Marie MICHEL, chargé de projets (michel@sma-bresle.fr)

Date : août 2022-juillet 2023

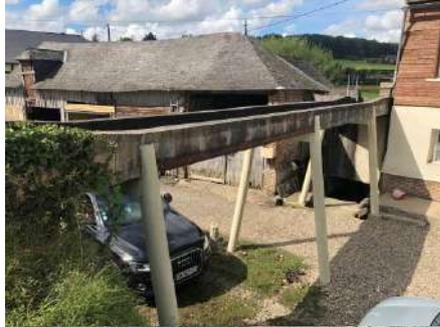
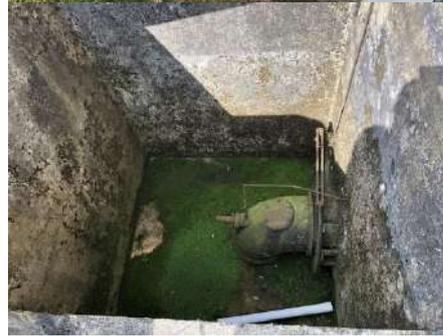
Site aval avec une chute d'1.5m bloquante pour toutes les espèces migratrices potentiellement présente sur le site : truite fario, écrevisse à pieds blancs, anguille européenne, saumon atlantique, chabot fluviatile, lamproie de planer

Site amont (sans eau lors de la prise de photo) avec une chute de 3.5 mètres et la totalité des eaux passant dans une chambre de turbine extrêmement impactante pour la circulation et la survie de toutes les espèces.

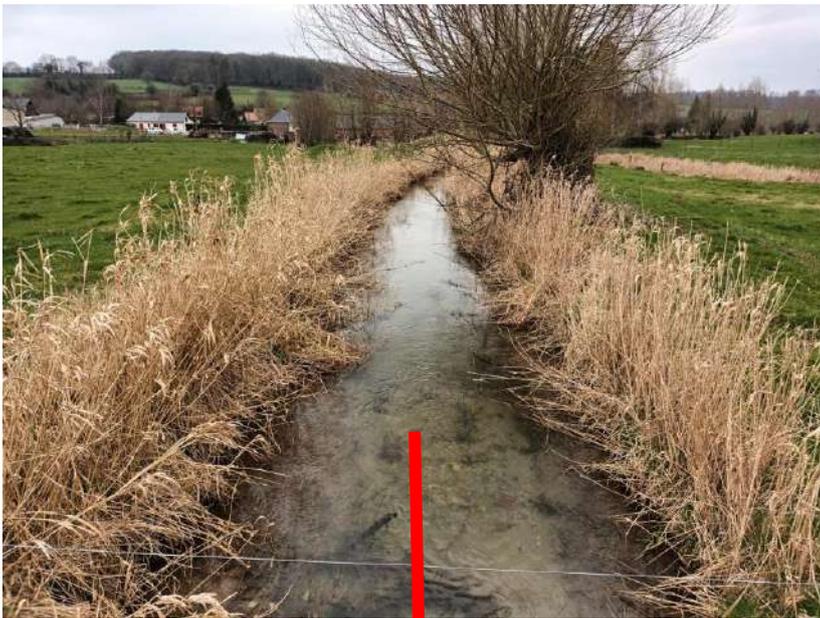
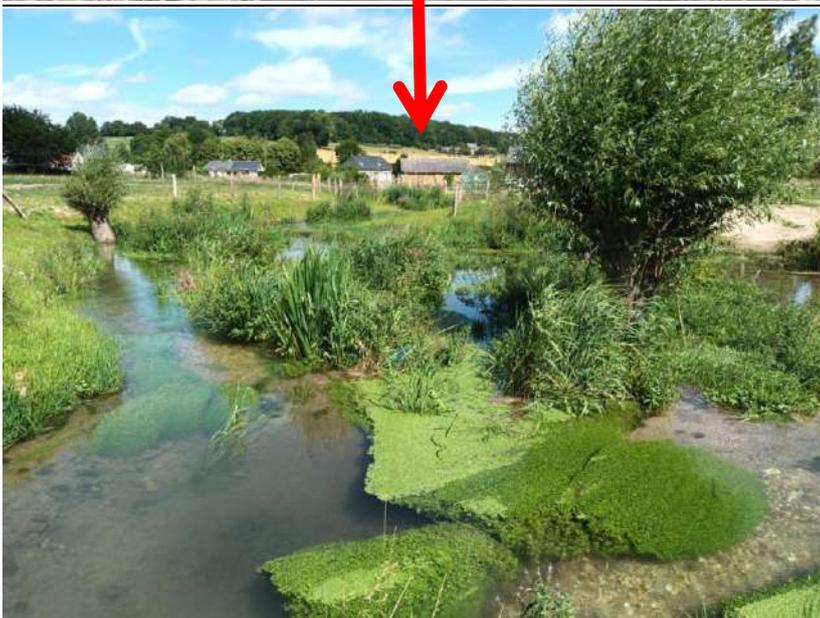
Le long canal transformé en cours d'eau avec des méandres et des zones humides alluviales

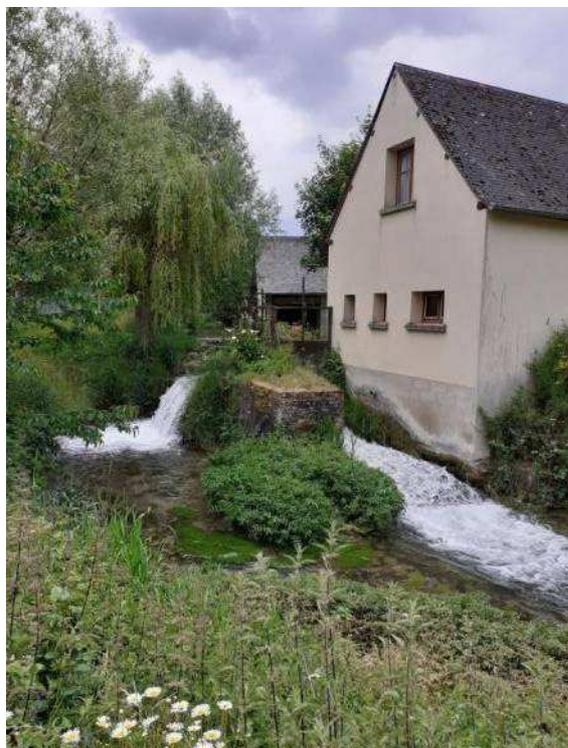
Image 1 : vue de l'aval ; chute présente de plus 1,5m sur le moulin de Caumont.

La double chute d'eau du moulin de Caumont est **totale**ment infranchissable pour la totalité des espèces susceptibles de se présenter. Les 3 kms de cours d'eau situés en amont sont donc écologiquement déconnectés du reste du réseau hydrographique.

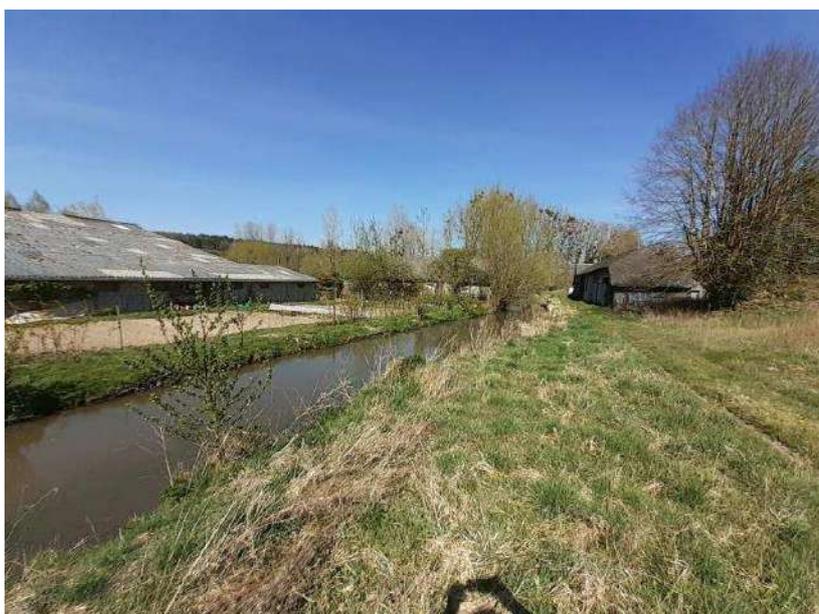
Image 2 : vue sur le bief : uniformisation des écoulements peu propice aux salmonidés.

Le bief du moulin est totalement rectiligne.

Son éloignement du fond de vallée et donc de la nappe d'accompagnement puis ses berges merlonnées empêchent l'expression d'une flore

humide diversifiée.

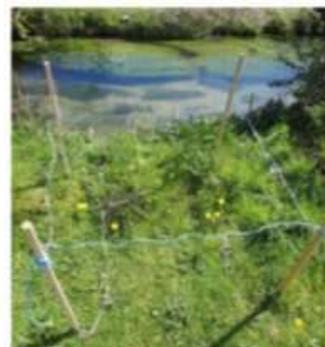
Image 3 : extrait de relevés floristiques, stagiaire B. Uger, 2021, avant travaux.

En 2021, 4 inventaires floristiques selon la méthode des quadrats ont été mis en œuvre. Les relevés mettent en avant une majorité de plantes vulgaires (ortie dioïque, gaillet grateron, paturin des prés...). **Le nombre d'espèces caractéristiques des zones humides est très faible** avec de 0 à 2 espèces par m² selon les inventaires alors que naturellement les fonds de vallée connectés à leurs cours d'eau présentent plutôt autour d'une dizaine d'espèces par m².

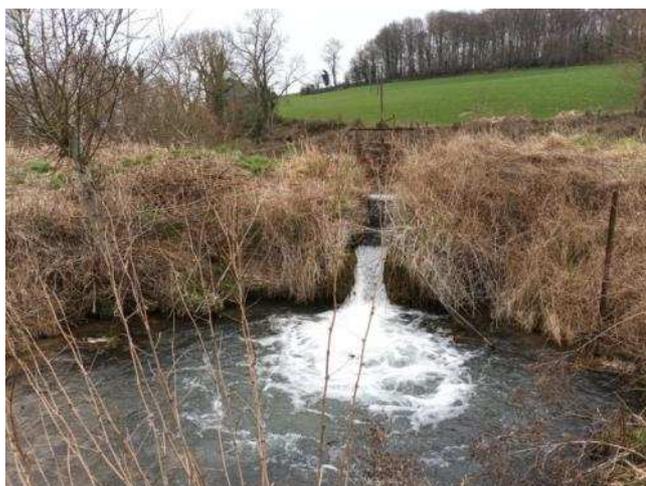
Image 14 : la chute de cet ouvrage bloque la dynamique du cours d'eau et maintient cet ensasement.

L'ouvrage de dérivation dans lequel passent toutes les eaux n'aide pas les populations à s'implanter en amont de la chute d'eau. En effet, au-delà d'empêcher le transit piscicole, **elles ralentissent les eaux et provoquent un ensasement sur plusieurs centaines de mètres.**

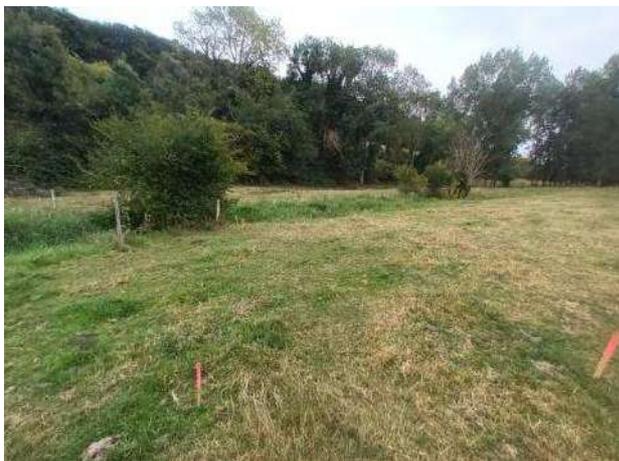
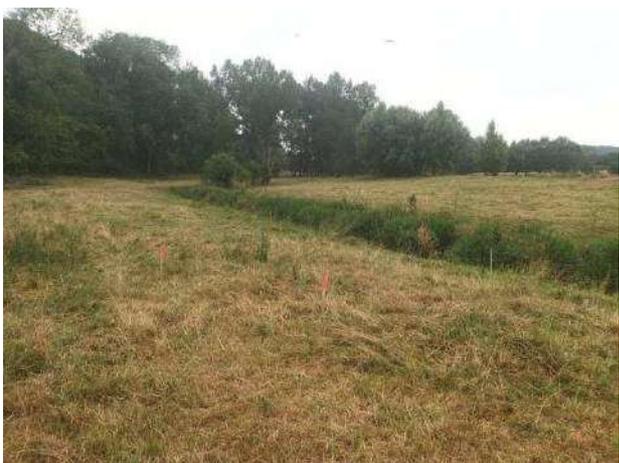
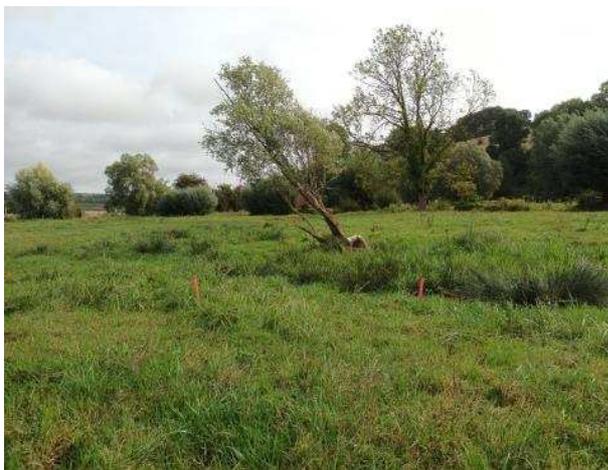
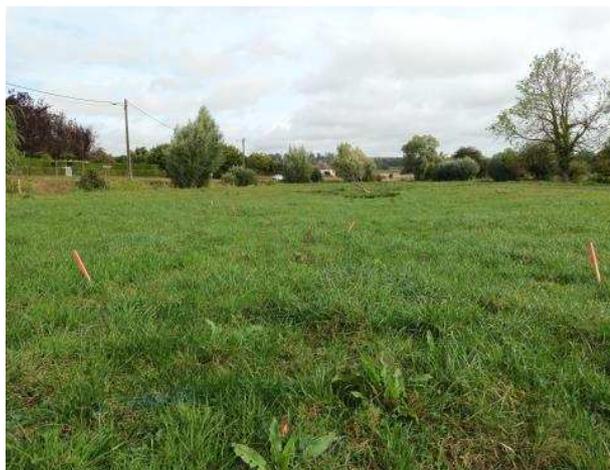
Images 18 à 21 : piquetage en cours des futurs tracés du cours d'eau.

Le futur cours d'eau empruntera tantôt des emprises **dans les prairies adjacentes**, tantôt des emprises dans **des dépressions humides déjà existantes**.

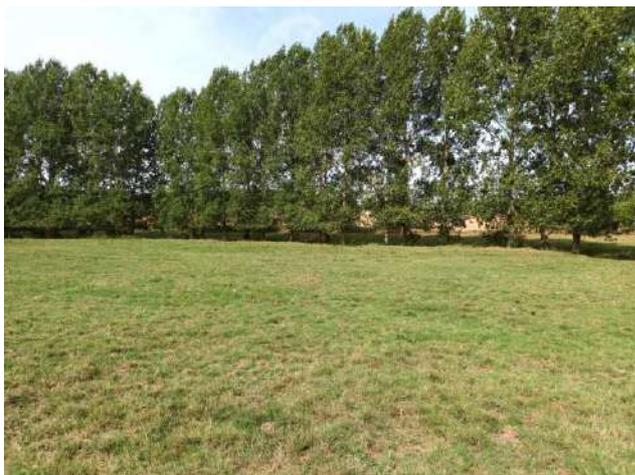
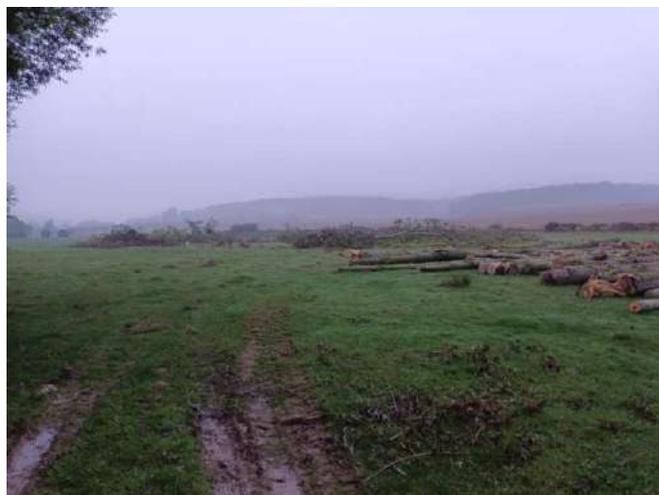
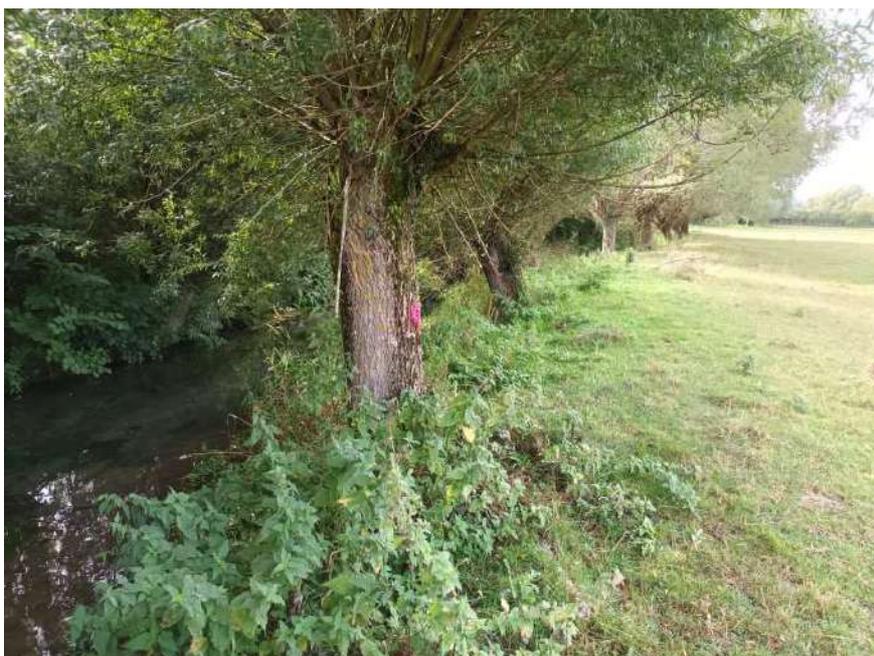
Images 22 à 24 : rangée de peupliers à enlever, abattage, marquage des arbres à conserver.

Une partie des emprises du futur lit est entourée de vieux peupliers qu'il faut absolument enlever car **ils risqueraient d'être déstabilisés** par l'afflux de débit lors du basculement des eaux.

Pendant cette période de préparation, les arbres présents dans les emprises sont marqués suivant leur destination : **les plus beaux sujets seront transplantés vivants et replacés entiers et vivants en bord de cours d'eau.**

Les autres seront découpés puis réemployés à des fins de créations de structures végétales ou de diversification du lit.

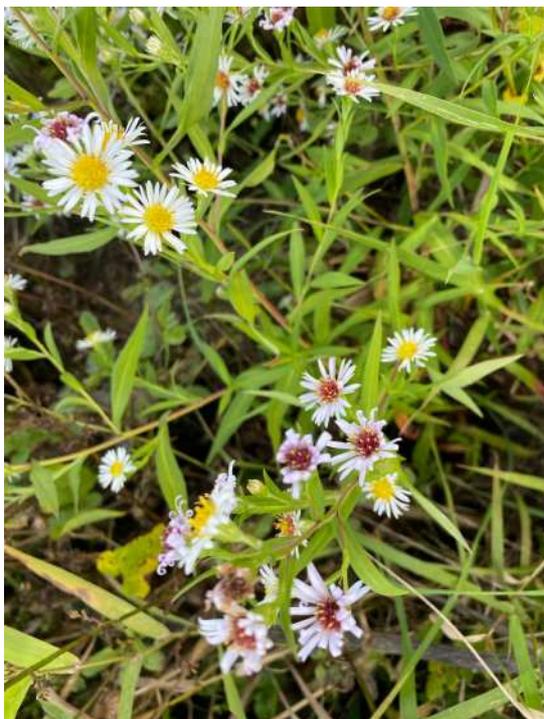
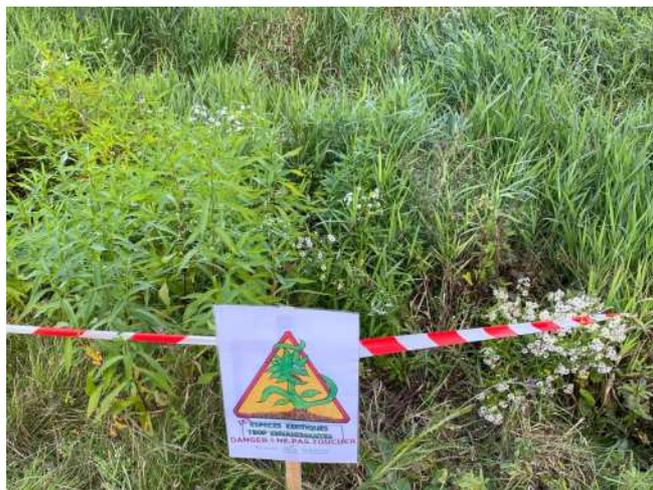
Images 25 et 26 : aster américain, présent avant les travaux.

Un foyer d'aster américain, espèce invasive, a rapidement été identifié, circonscrit, puis traité.

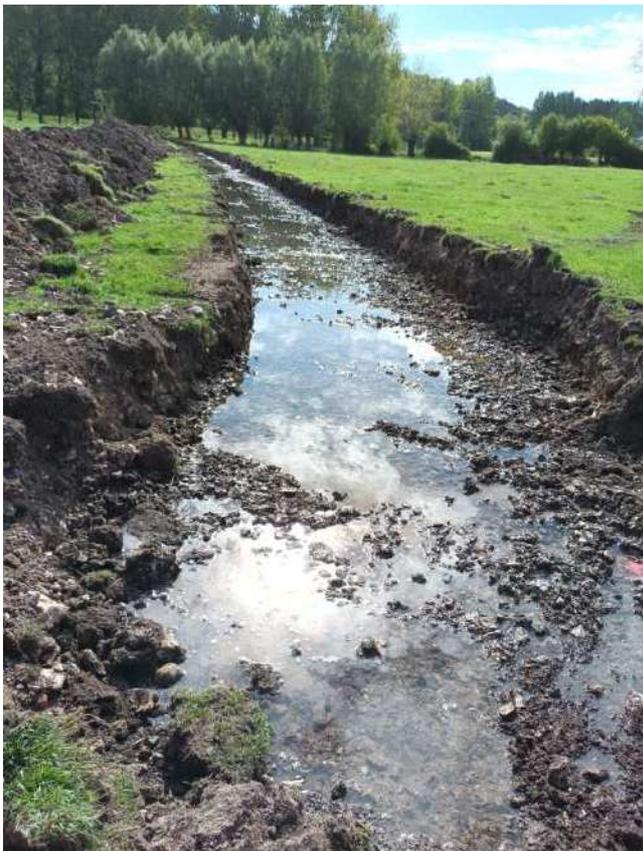
Image 34 : bras recréé temporairement.

Travailler à sec est essentiel dans ce type de terrassement, cela permet d'être plus précis dans le dessin des formes et surtout, cela permet de limiter la production de Matières En Suspension. Sur le site amont, un canal temporaire de 300 mètres sera créé pour permettre ce travail à sec.

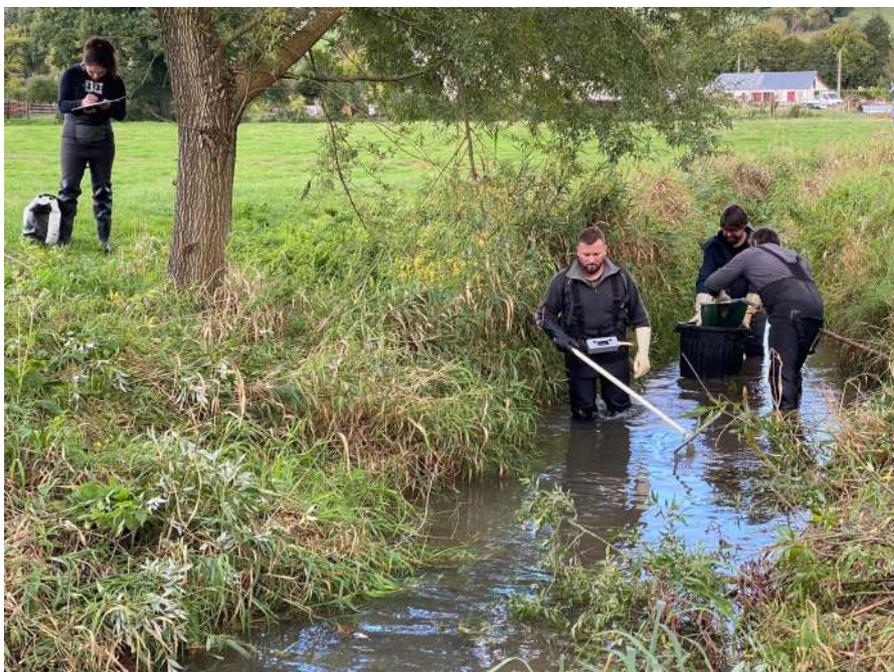
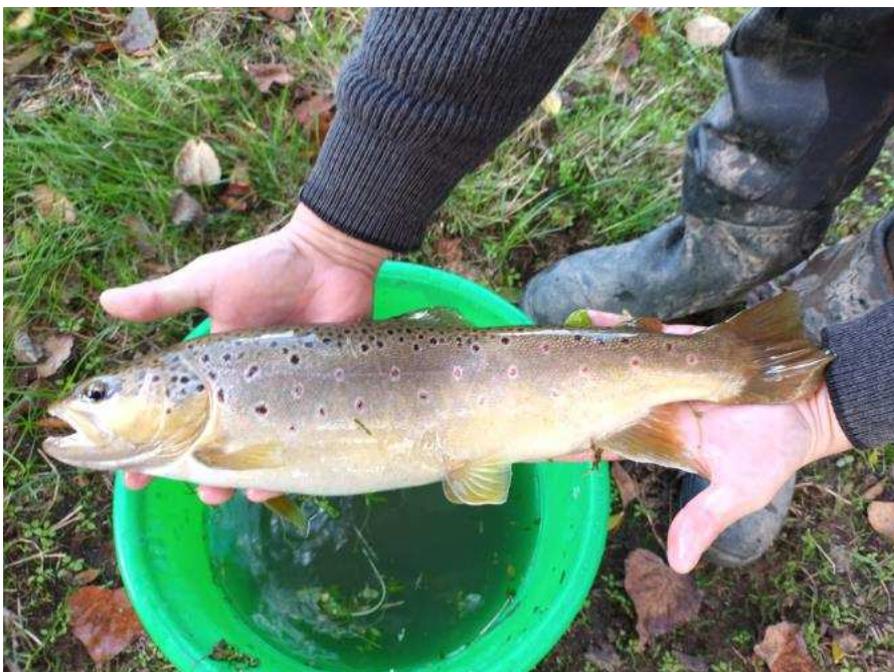
Images 35 et 36 : pêches électriques.

Une première pêche électrique est alors réalisée dans le canal du moulin d'Haudricourt. Il n'y aura pas de surprise, le peuplement est déplorable sur 300 mètres de cours d'eau, seules 5 truites, une trentaine de lamproies et 400 chabots sont retrouvés.

A noter néanmoins ce poisson avoisinant les 45 cm, mais dont l'origine semble douteuse et pourrait correspondre aux déversements effectués par le propriétaire quelques années auparavant.

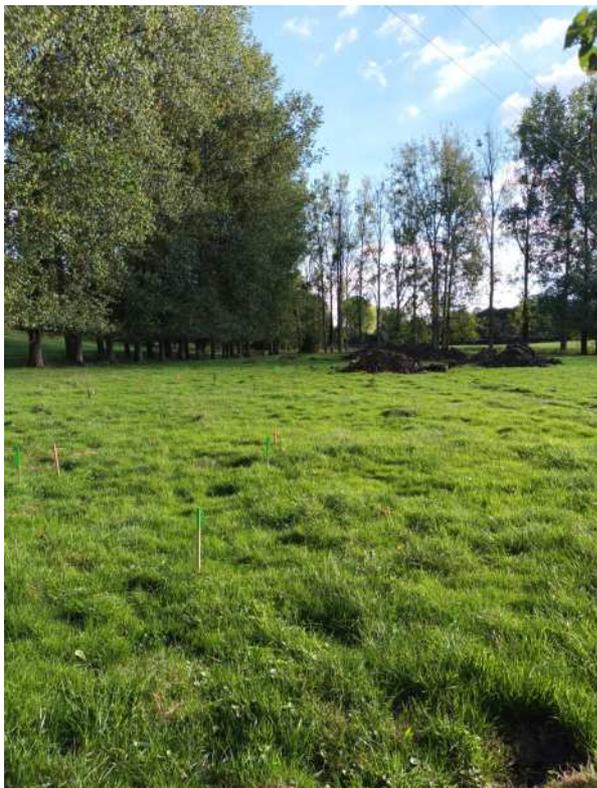
Image 40 : décapage de la fraction superficielle du sol.

Les terrassements peuvent alors commencer avec une première étape de décapage des emprises. La bonne terre végétale est mise de côté. Elle sera à la fin du chantier « renappée » sur les sols décapés pour restaurer la couche arable et **ne pas impacter les usages agricoles.**

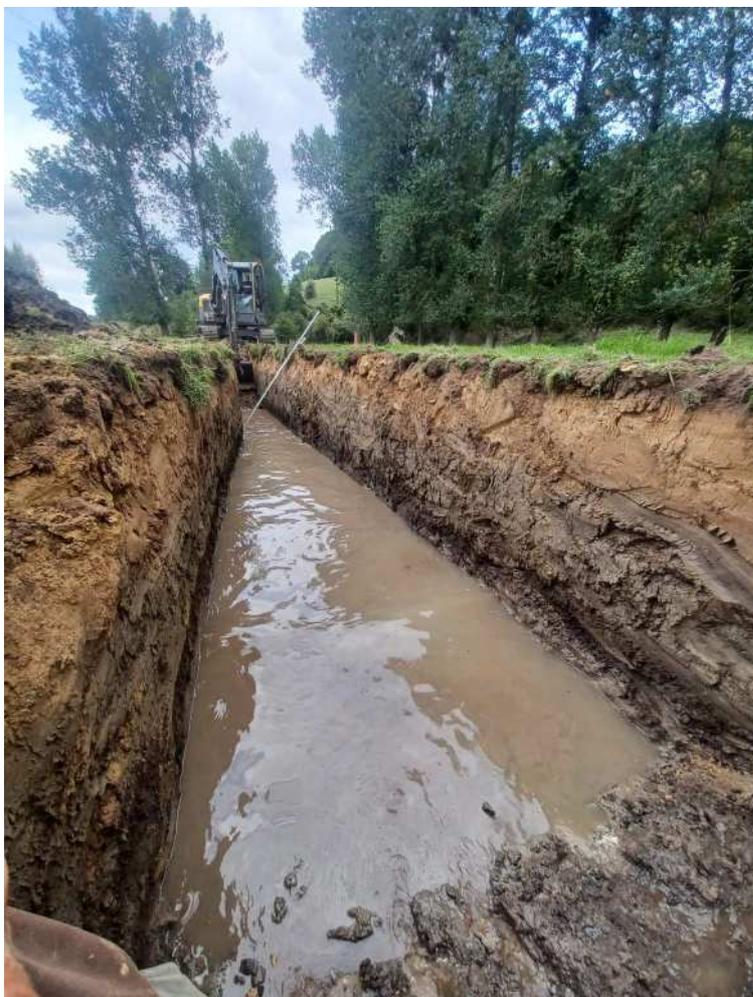
Image 41 : démarrage du terrassement.

Les terrassements du futur lit peuvent ensuite démarrer. Une première forme est donnée. Les berges seront ensuite terrassés puis les profils en large retravaillés. **Les profondeurs de terrassement sont par endroit très impressionnantes** car elles atteignent 2 mètres. Des mesures de sécurité sont prises avec une interdiction d'approcher les abords pour éviter les accidents.

A noter que la veine de cailloux se situe à la cote de terrassements des fonds de la rivière ce qui est très encourageant.

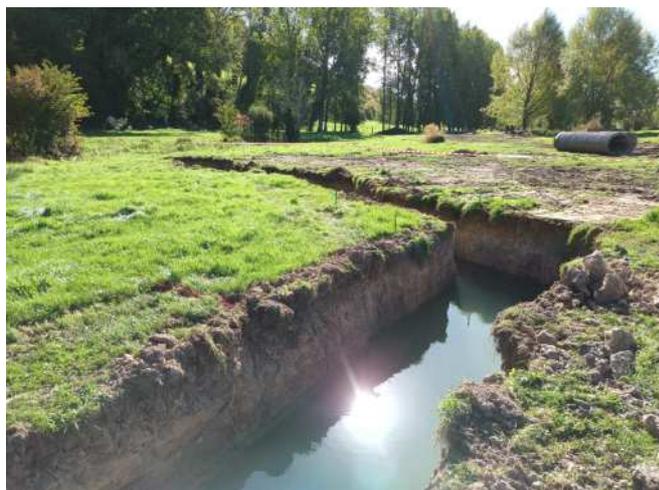
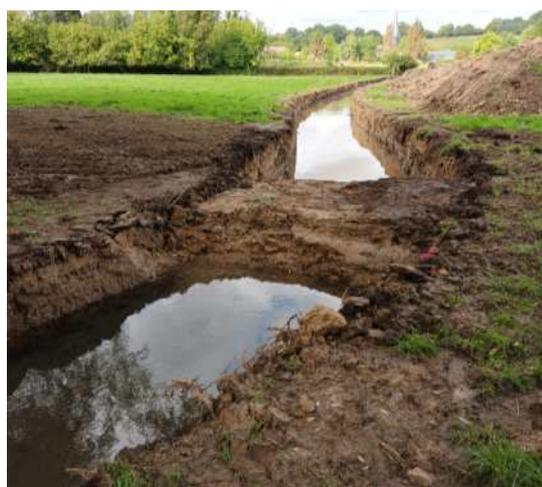
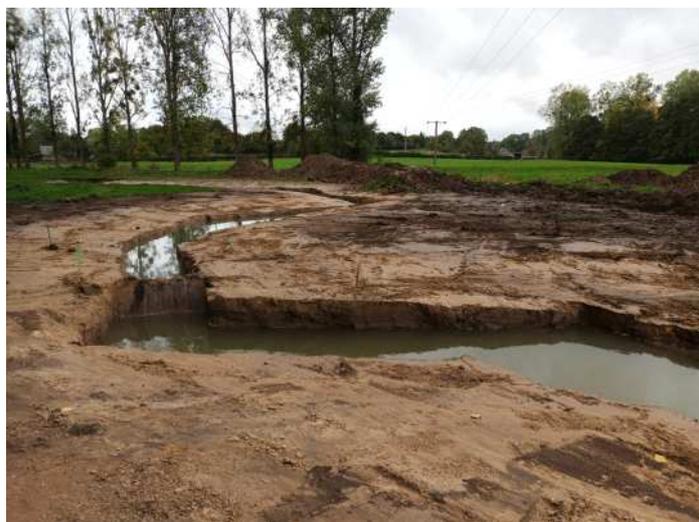
Images 42 à 44 : terrassements en cours.

Lors des terrassements, la puissance de la nappe fait rapidement ressortir les eaux dans les terrains humides. Les chargés du projet sont optimistes, **la nappe devraient être parfaitement connectée au futur cours d'eau.**

Pour éviter un drainage trop fort de la nappe d'accompagnement du cours d'eau et pour limiter les **risques d'affaissement des fouilles**, les terrassements sont conduits par casiers hydrauliquement déconnectés.

Malgré ces précautions, les fouilles s'avèrent instables et l'entreprise se rend compte qu'il est plus efficace, au fur et à mesure, de soulager les parois des fouilles en enlevant la terre de surface et en terrassant les abords du futur cours d'eau.

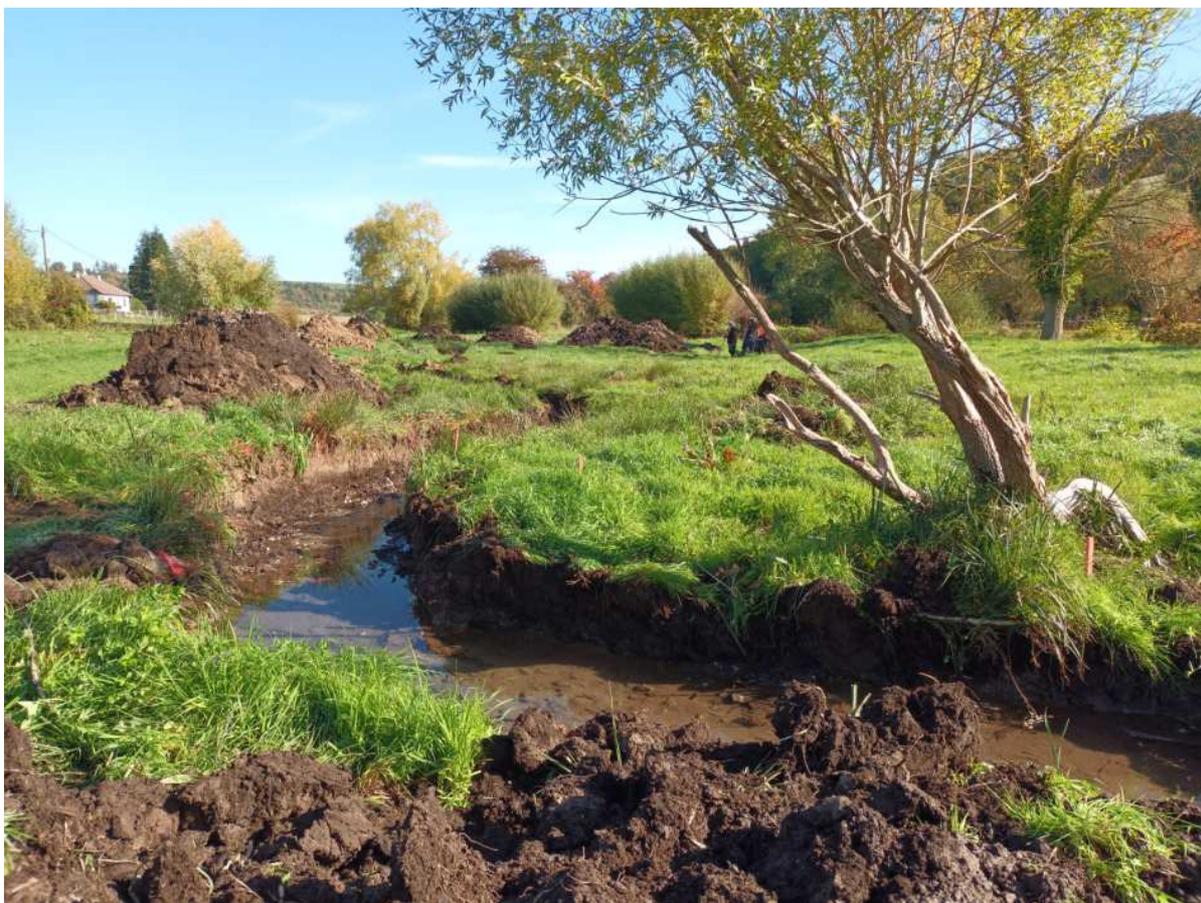
Image 45 : des affouillements moins profonds sur ce secteur.

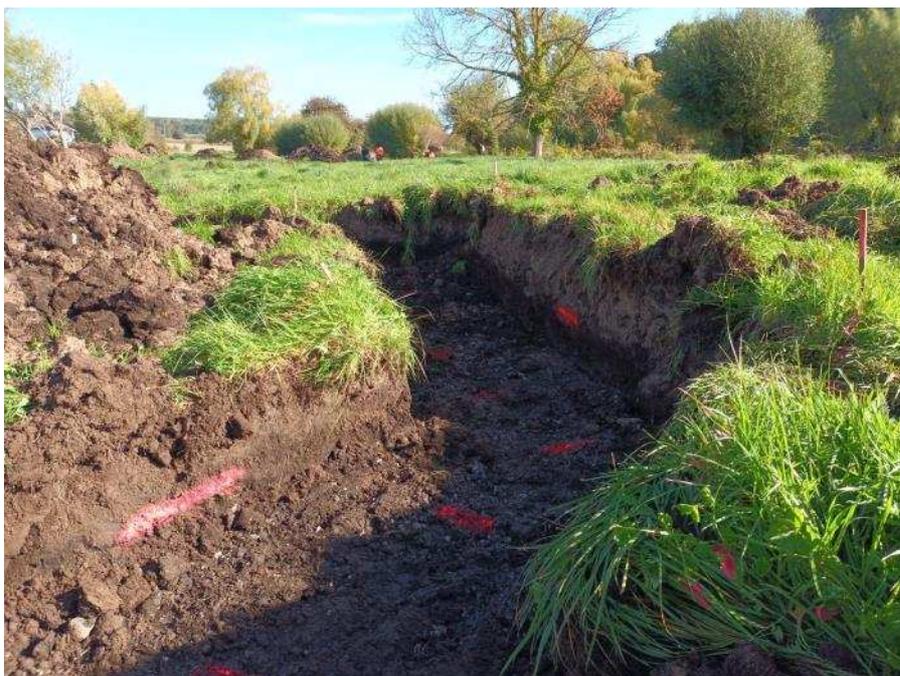
Lors des terrassements, les cotes de fond de cours d'eau futur sont matérialisées sur les berges. Un surcreusement est fait pour atteindre la veine de cailloux.

Image 46 : marquage technique pour former berges et fonds.

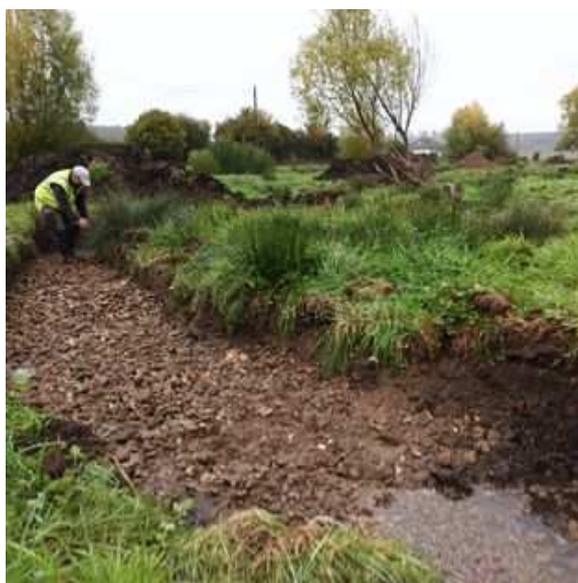
Des matériaux d'apports constitués de silex de plaine sont apportés, aux endroits où ils manquent par les équipes de l'entreprise sur les zones de plats courants et de radiers. Cela va permettre de constituer un fond de lit cohérent avec la géologie du secteur

Image 48 : apports de matériaux minéraux pour préparer les faciès.

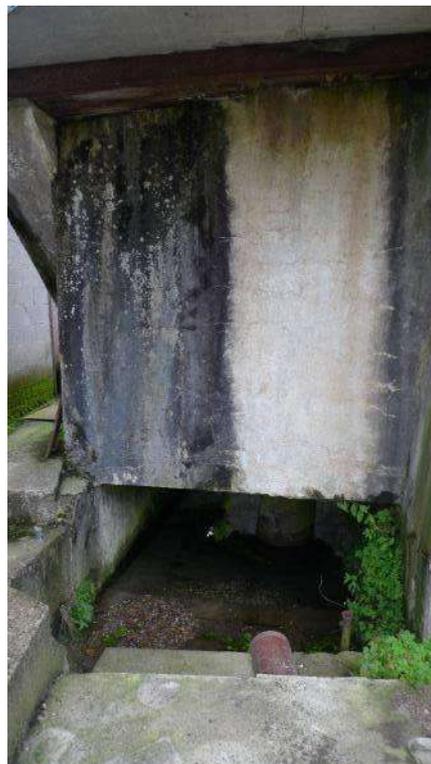
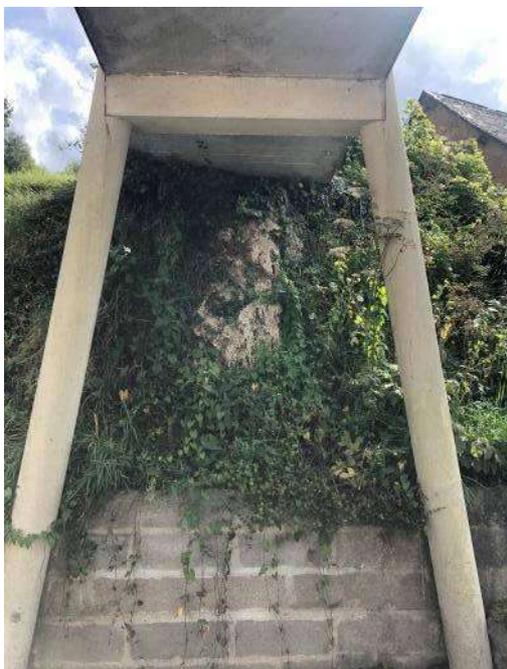
Images 56 à 61 : aménagement sur l'ouvrage de M. MAILLARD.

Le point bas de la vallée se situe en dessous des ouvrages du moulin. Ces ouvrages doivent donc être démontés pour laisser passer le nouveau cours d'eau.

L'ensemble est évidemment déconnecté du cours d'eau pour permettre un travail sans impact sur le réseau hydrographique

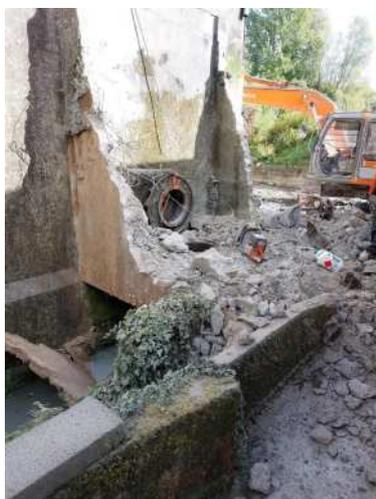
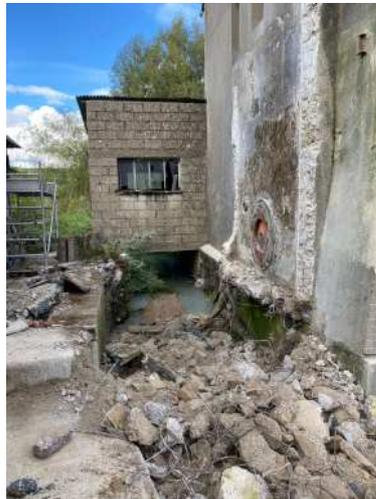
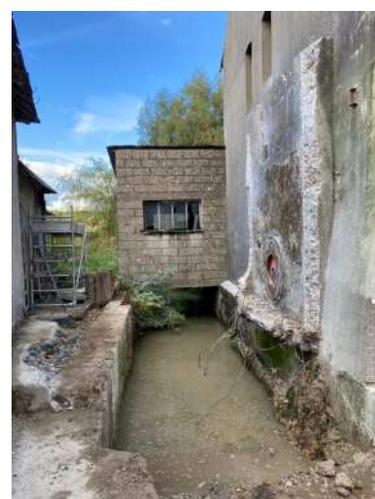
Images 62 à 67 : démolition et reconstruction du coursier du canal pour permettre à une roue d'apparat de tourner prochainement.

Pour conserver/améliorer le cadre patrimonial lié au moulin, sans impacter la qualité de la renaturation, le parti pris a été de créer une chute de 35 cm maximum et de l'alimenter avec une dérivation de 10 mètres ne prélevant que 10% du débit. **La zone d'influence de l'ouvrage est ainsi très réduite puisqu'elle ne concerne au total que 15 mètres de long** sur les 1,5 km de cours d'eau restaurés.

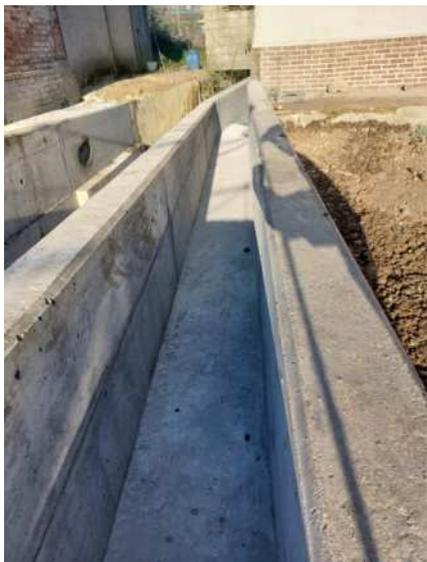
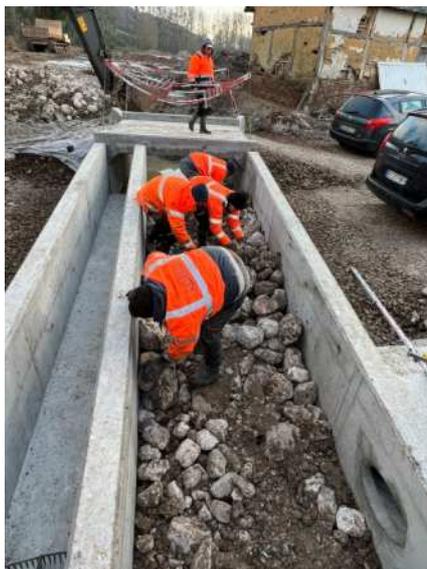
Images 68 à 70 : la reconstruction pour permettre à une roue d'apparat de tourner prochainement et aux poissons de franchir cet obstacle.

Le canal d'alimentation prélève en moyenne 15L/s. Pour rattraper la dénivellée de 35 cm de la chute d'eau, l'entreprise a installé une rampe à enrochements, non liaisonné dont la pente de 2,9% reste faible et franchissable par toutes les espèces.

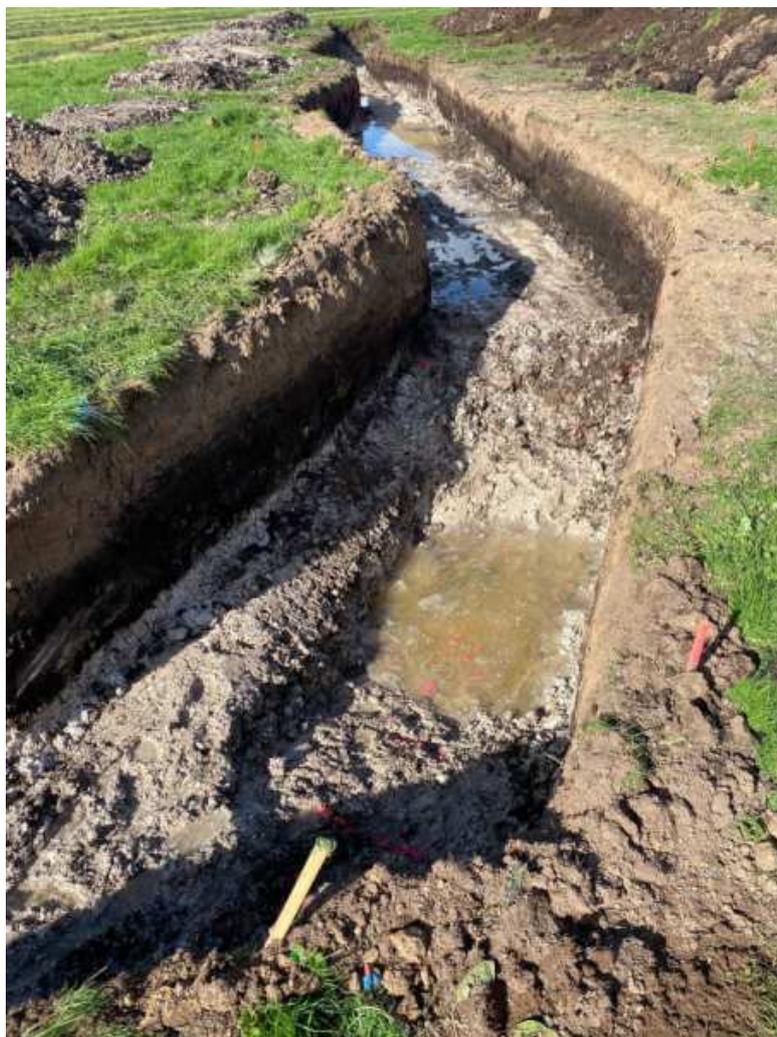
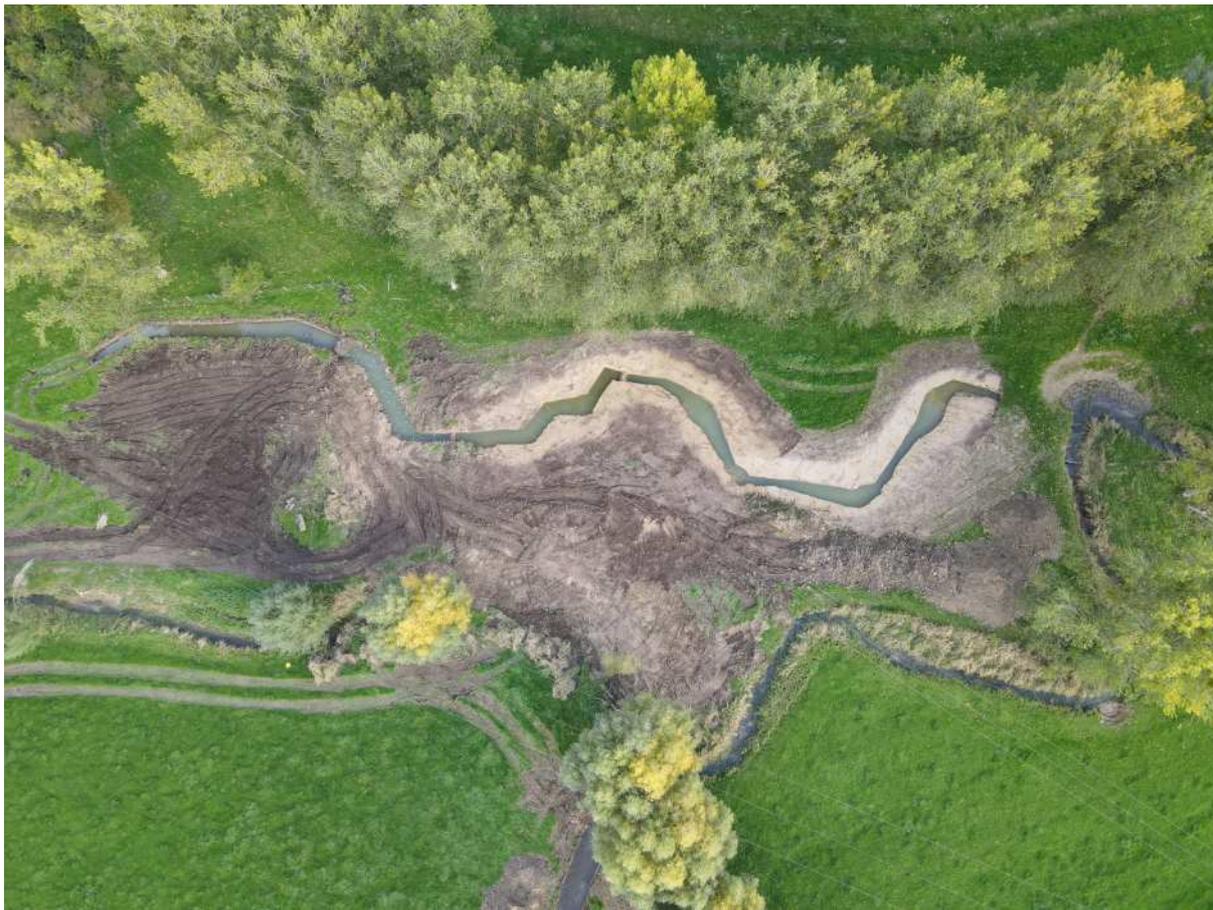
En parallèle, les terrassements se poursuivent sur les différents futurs lits de cours d'eau. L'encaissement du cours d'eau est par endroit très important car supérieurs à 2 mètres. Les emprises latérales doivent être également abaissées pour éviter les effondrements.

Les formes du cours d'eau sont grossièrement dessinées avant mise en avant. Des fosses sont créées à l'intérieur des méandres. Les berges sont adoucies à l'extérieur.

Images 71 et 72 : le terrassement se poursuit pour finaliser les 1,5 kms prévus de renaturation.

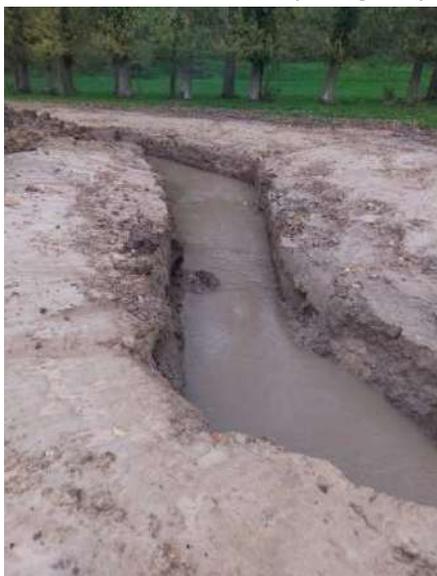
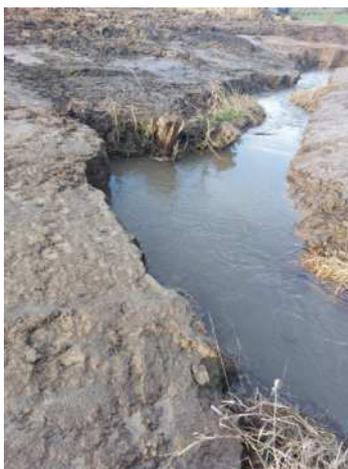
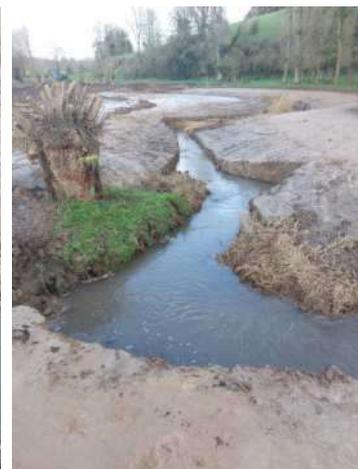
Images 74 à 76 : les nouvelles formes du cours d'eau commencent à s'affiner. Les structures d'habitats déposés en berges préalablement prennent vie au sein de la nouvelle rivière.

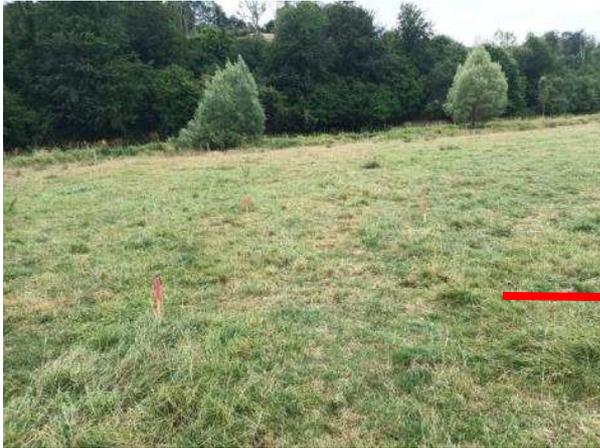
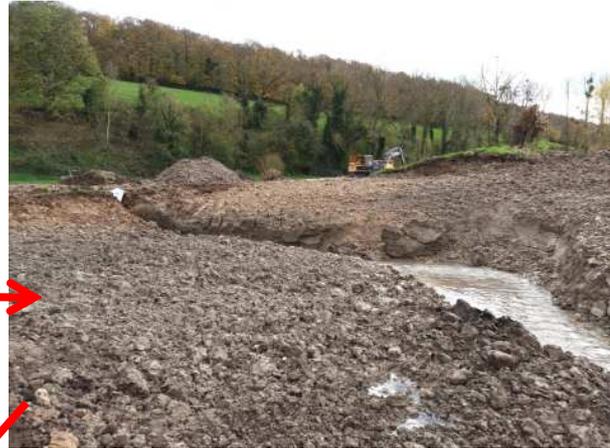
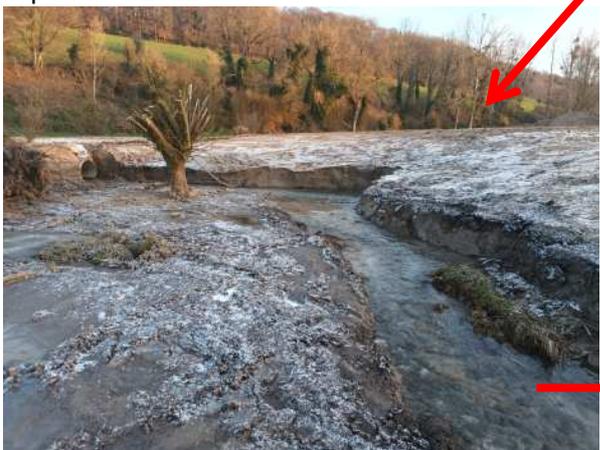
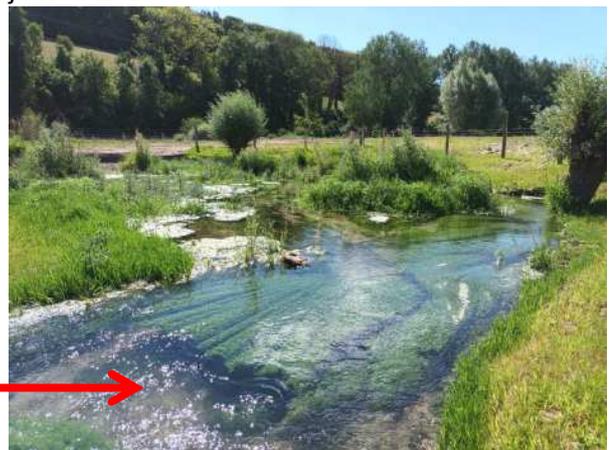
Sur la partie amont du cours d'eau, il a été décidé de diversifier le lit majeur en créant une zone d'un peu plus de 1000 m² avec une côte très basse. L'objectif est d'avoir un milieu à fleur d'eau, capable d'accueillir **une flore diversifiée** et une **faune inféodée à ce type de milieu**, notamment les limicoles en période hivernale et les hirondelles rustiques au printemps.

Images 83 à 86 : en l'espace de 2 ans, cette zone de prairie a été métamorphosée.

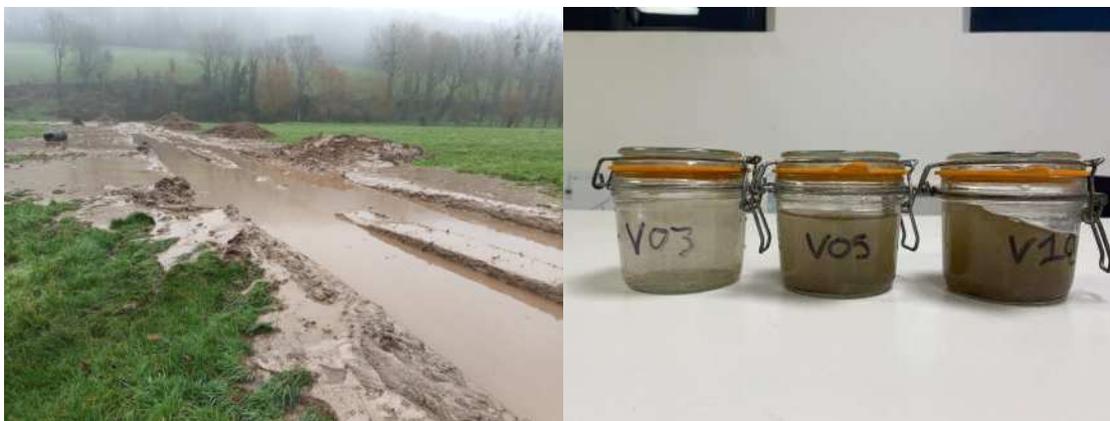
Images 87 à 88 : la pluie a ralenti les travaux et généré des relargages de matières en suspension qu'il a fallu gérer.

A la demande des services de l'Etat, une méthode de suivi de la turbidité a été mise en œuvre avec la production d'une gamme étalon allant d'une concentration de 3 gr/L à 10 gr/L. **Des lors que la turbidité dépassait un seuil, des précautions supplémentaires étaient mises en œuvre** (de la pause dans les terrassements à leur arrêt complet). Pendant cette période, le syndicat s'est concentré sur des opérations ne produisant pas ou peu de ruissellements.

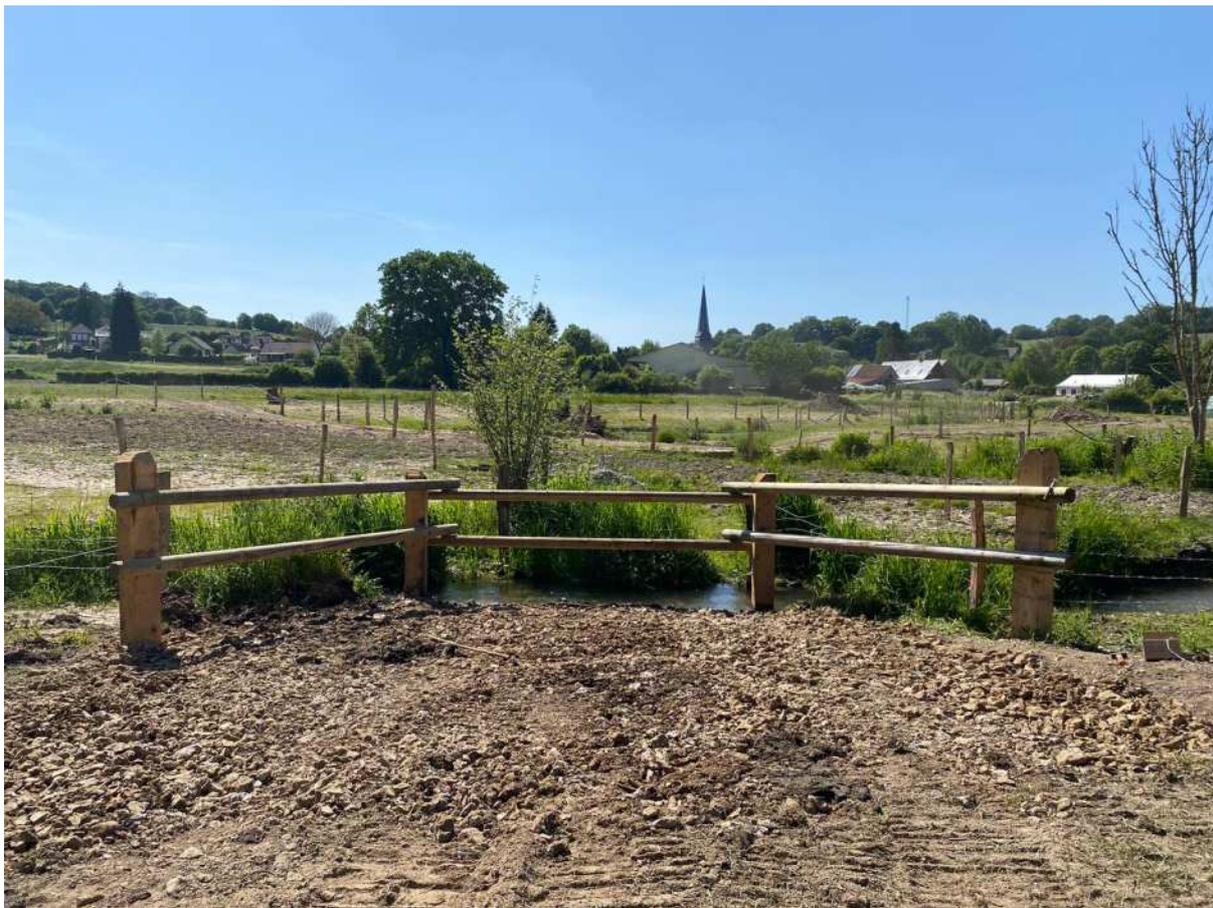
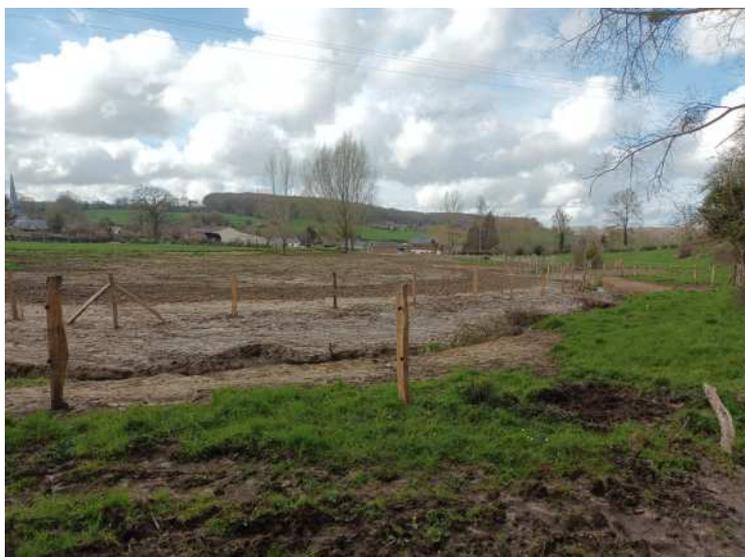
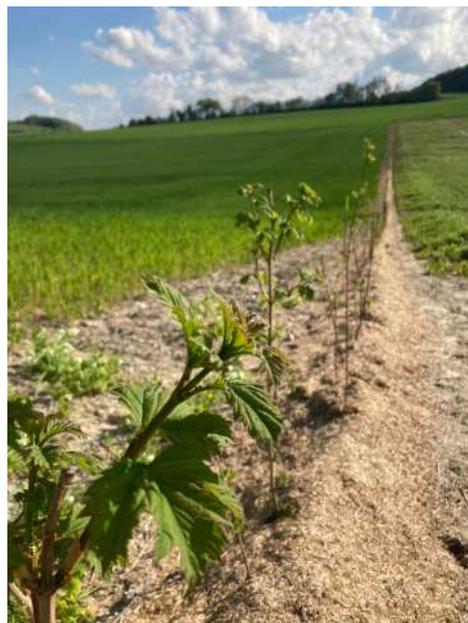
Images 90 à 92 : implantation de clôtures, abreuvoirs et compensation avec création de haies en amont.

Des clôtures et abreuvoirs ont été implantés pour permettre l'activité agricole sans impacter le cours d'eau.

Afin de compenser les arbres et les linéaires de haies supprimés pour le projet (peuplier+ zone d'accès) , 600 mètres de haies a été implantés en plaine. Elles permettront de limiter les apports de ruissellements.
