Restauration morphologique du ruisseau de la Vitardière sur la commune d'Haudricourt

Reportage photographique commenté des aménagement de remise en fond de vallée du ruisseau de la Vitardière *Haudricourt (76)*

Rédaction : Pierre-Marie MICHEL, chargé de projets (michel@sma-bresle.fr)

Date : août 2022-juillet 2023

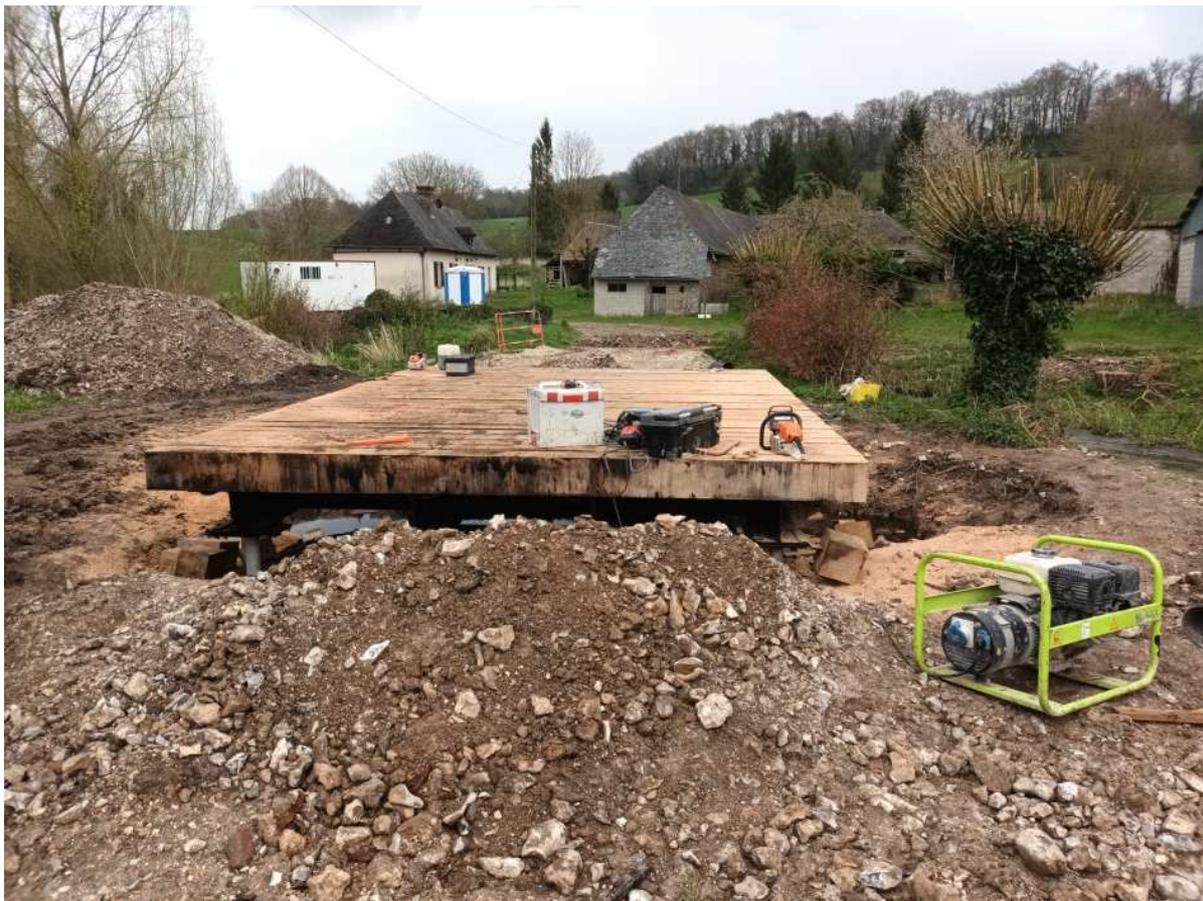
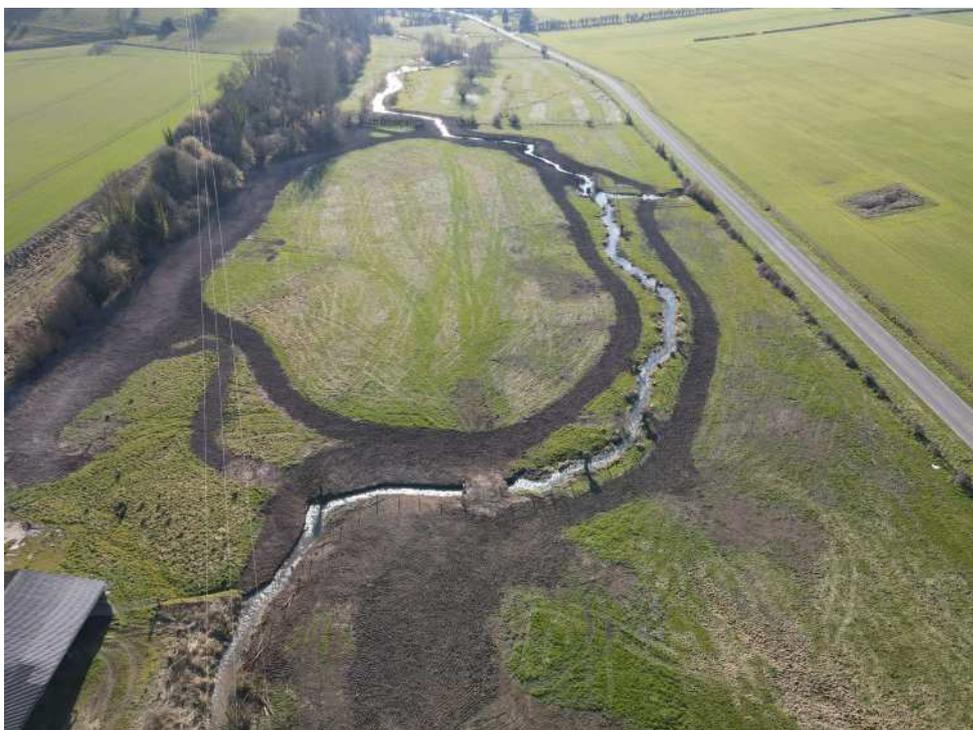
Images 93 et 94 : implantation d'ouvrages de franchissement du cours d'eau pour garantir les accès aux différentes parcelles et vue par drone ; méandrage entre les deux moulins .

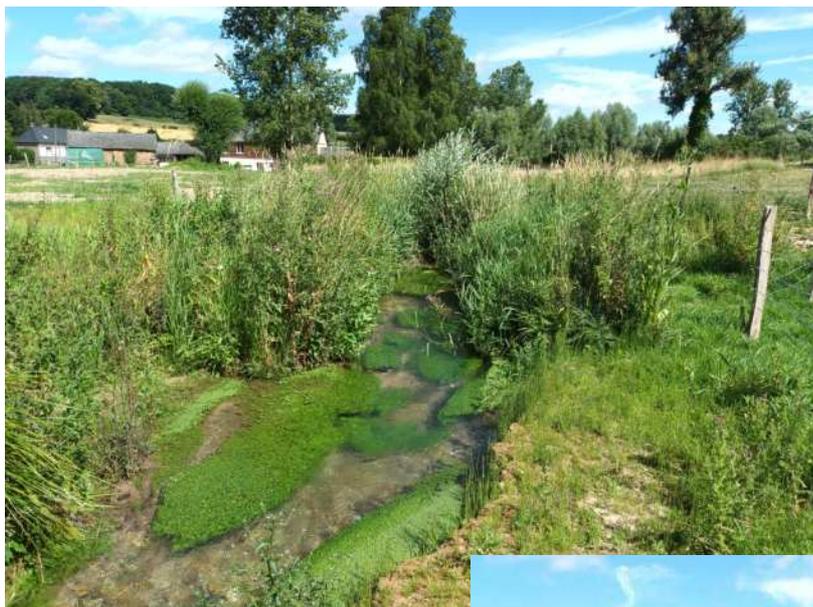
Au printemps, des ajustements ont été opérés à divers endroits du tracé : reprise des berges, façonnage d'embâcles. On remarque que **les végétaux ont déjà largement repris**. Pour les abords de cours d'eau aucune graine n'a été implantée

Images 95 et 96 : reprise de la végétation constatée dès le printemps.

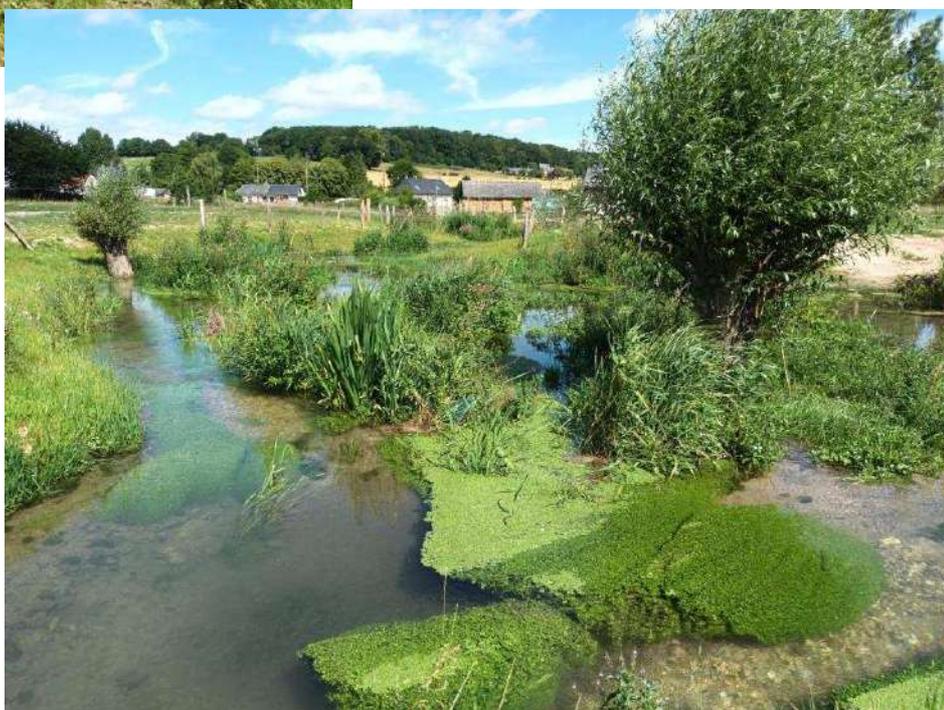
Avant les travaux, ce bief se trouvait complètement sur-élargi en lien avec du piétinement bovin. Malgré des clôtures mises en place 10 ans plus tôt, le milieu avait du mal à se reconstituer.

L'été, les végétaux poussaient anarchiquement en comblant la totalité du lit de rivière. Il se produisait en amont un effet ralentissement des eaux avec création d'un effet plan d'eau en amont. Des usages étaient impactés avec notamment des pertes de terrains agricoles.

Images 97 à 99 : la surlargeur a été revue, le gué ne jouait plus son rôle – avant travaux.

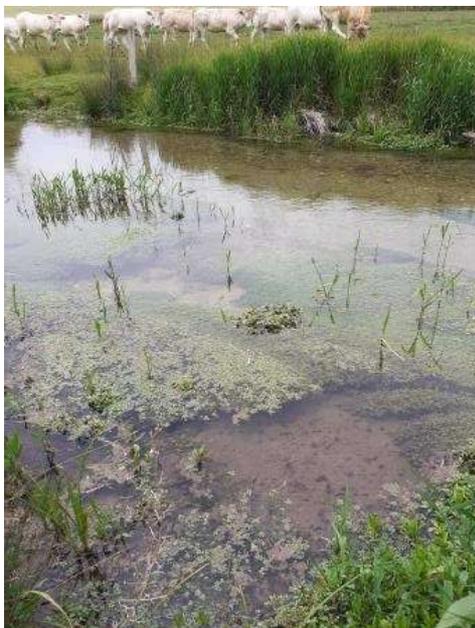
Images 100 à 105 : la surlargeur corrigée grâce aux techniques végétales – après travaux.

L'opération est un succès puisqu'elle permet de retrouver un fonctionnement hydro-sédimentaire plus acceptable avec des niveaux d'eau qui sont revenus à la normale au droit de la zone d'abreuvement.

Dans le cadre du projet, il a été retenu au sein du lit de végétaux, de dessiner un tracé méandriforme puis de le diversifier et d'identifier un lit principal grâce à des souches et des troncs issus des travaux de libération des emprises.

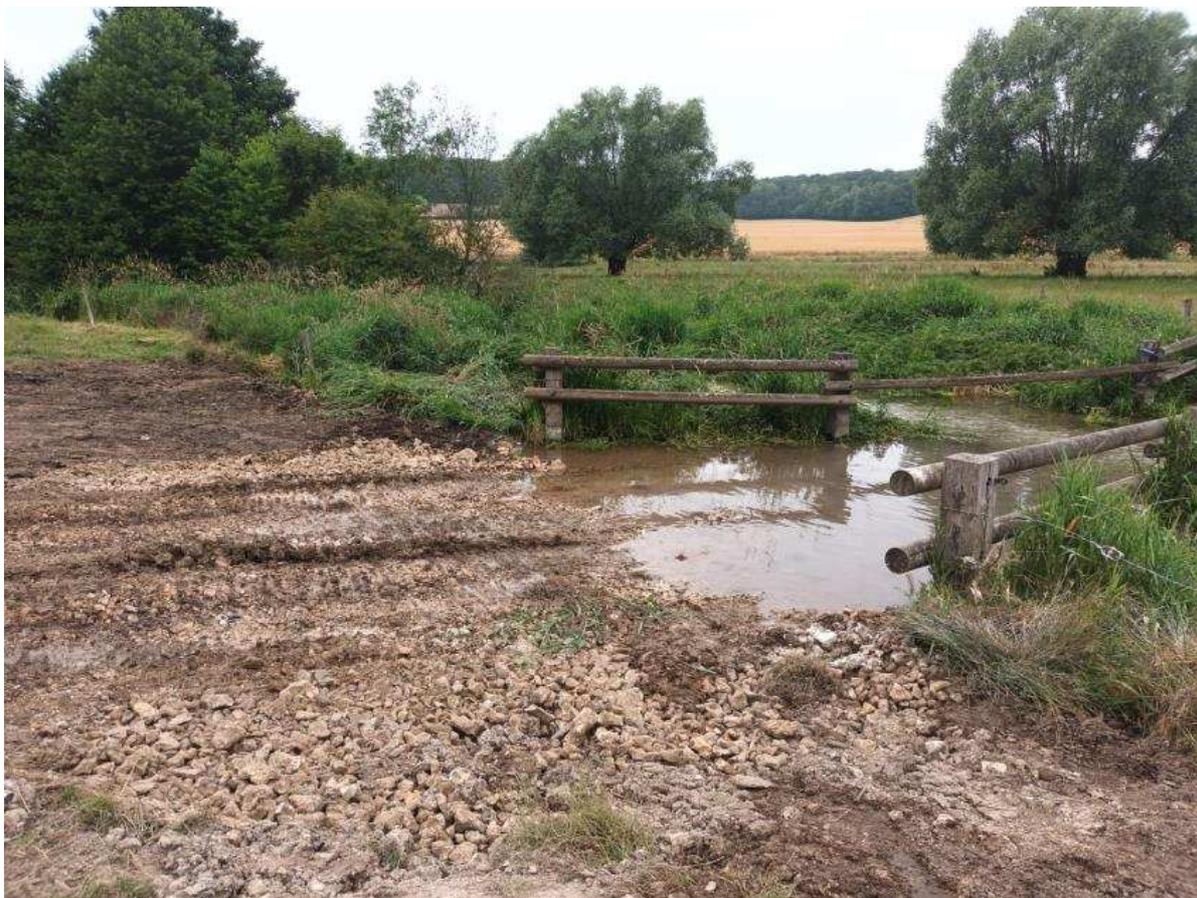
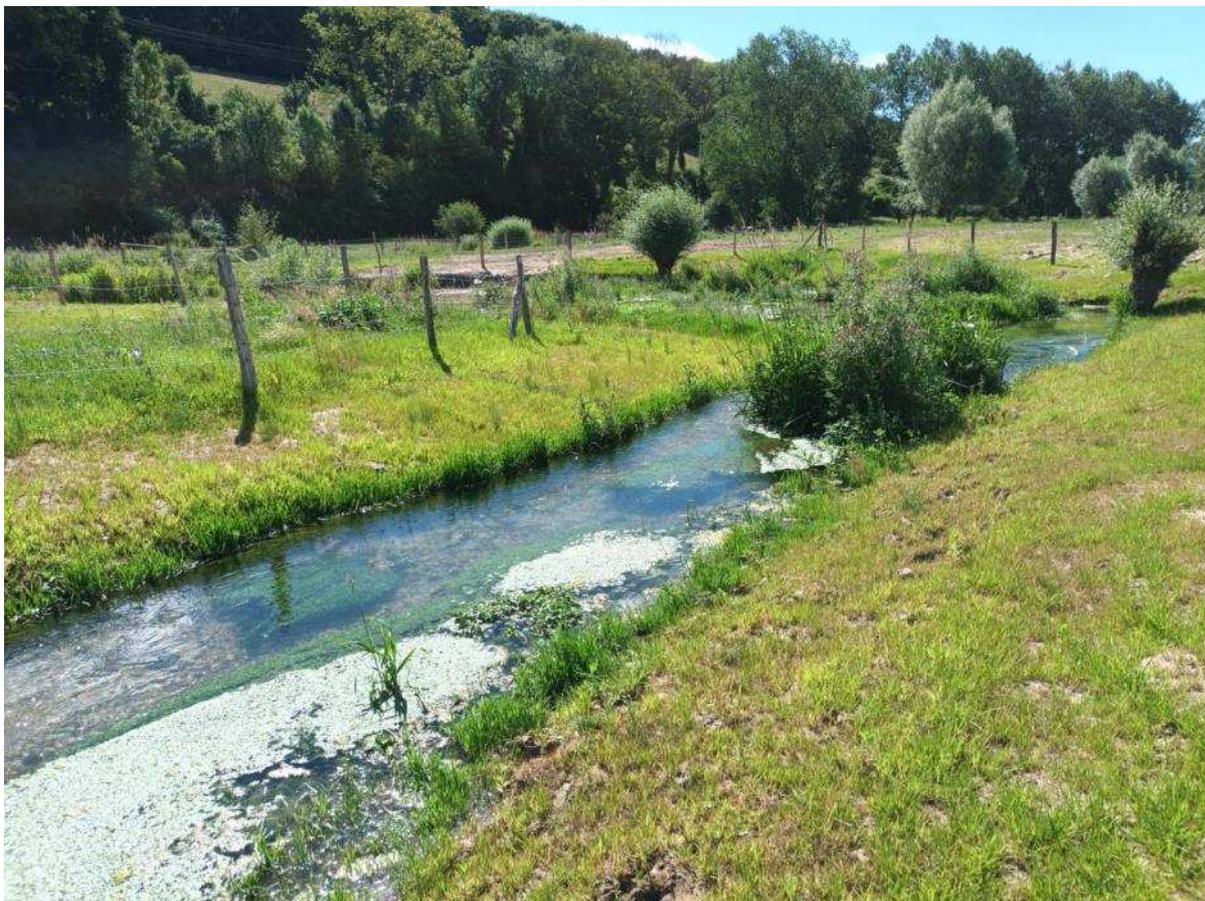
Images 106 et 107 : le pâturage reste préservé au même titre que les milieux aquatiques.

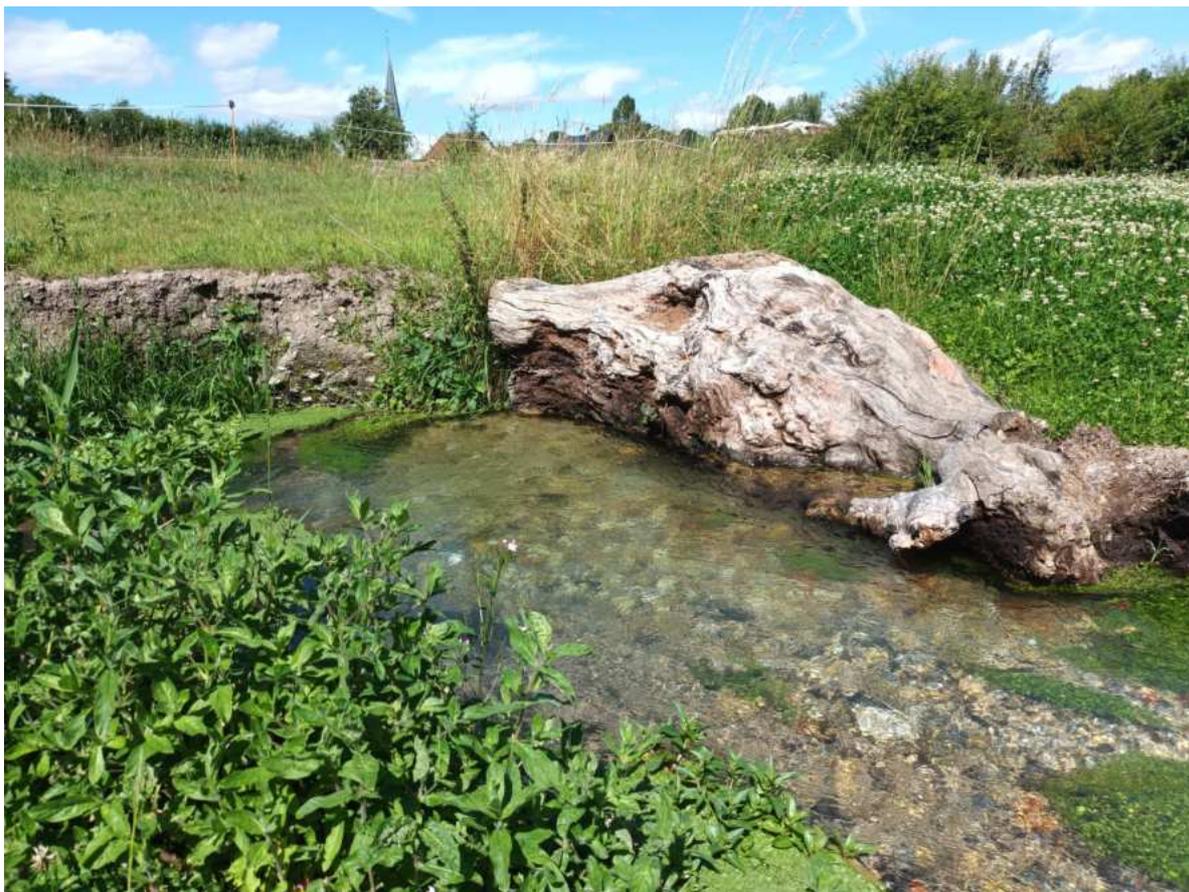
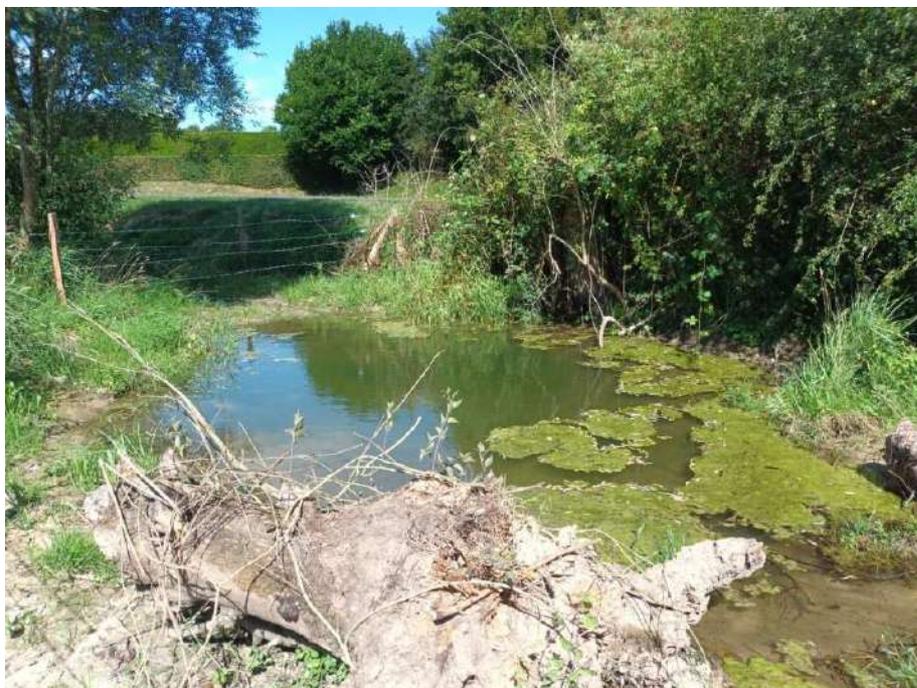
Une source est apparue en pied de coteau remblayée. Le SMAB a décidé de créer une dépression humide pour gérer les eaux.

Images 108 et 109 : la zone de source est mise en valeur et préserver d'éventuels piétinements – après travaux.

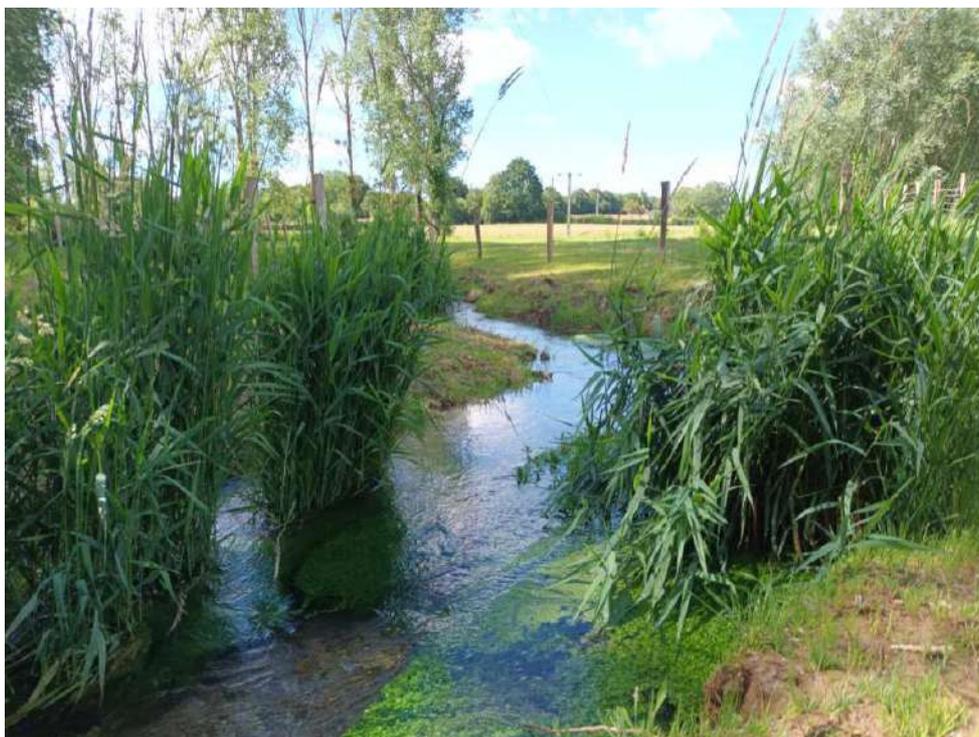
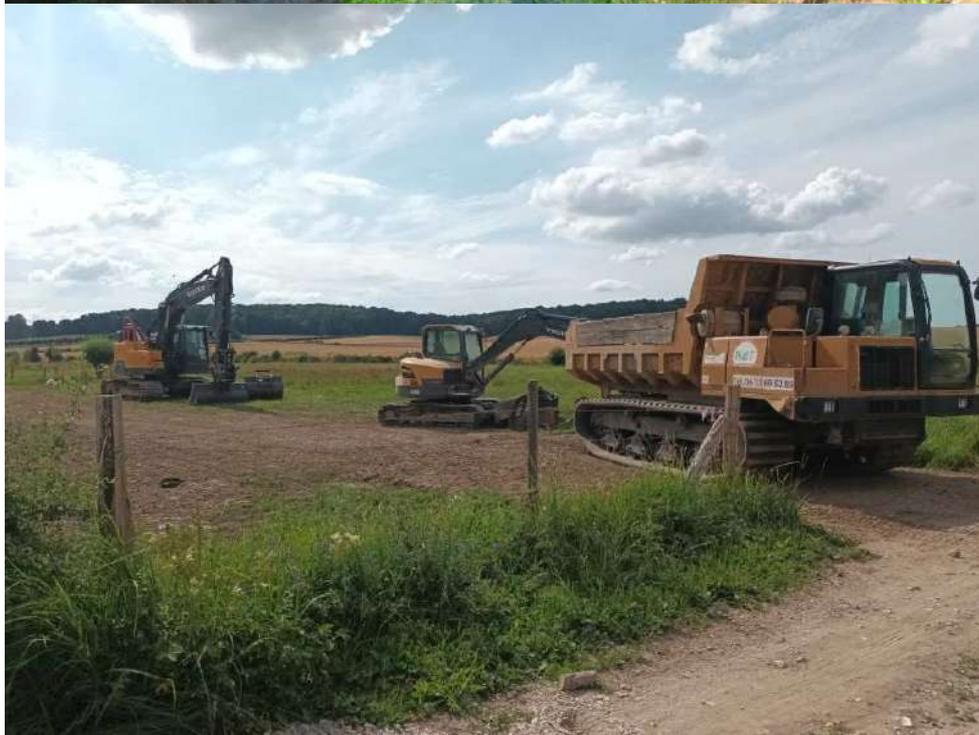
Images 110 et 111 : c'est la fin de cet imposant chantier, les engins se retirent ...
