Retour d'expérience

Médiathèque Baldwin et Maison des réfugiés

Restructuration, 10 bis rue Henri Ribière, 19<sup>ème</sup> arr.

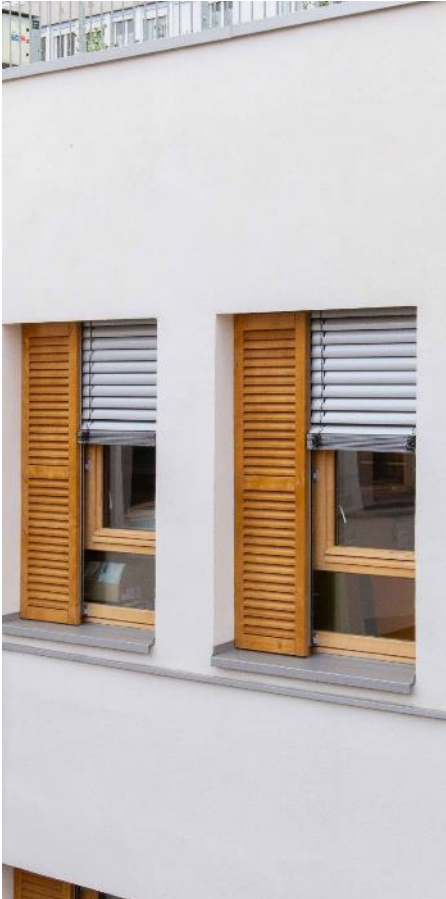
### Protections solaires sur tous les châssis vitrés

- **Brise-soleils orientables extérieurs** sur les vitrages sans autre protection : fragiles mais efficaces
- **Résille bois** bâtiment Lien : protège partiellement la façade Sud vitrée
- **Coursive extérieure** MDR : Crée efficacement de l'ombre façade RDC
- **Stores-bannes** : protège la coursive R+1 de la MDR

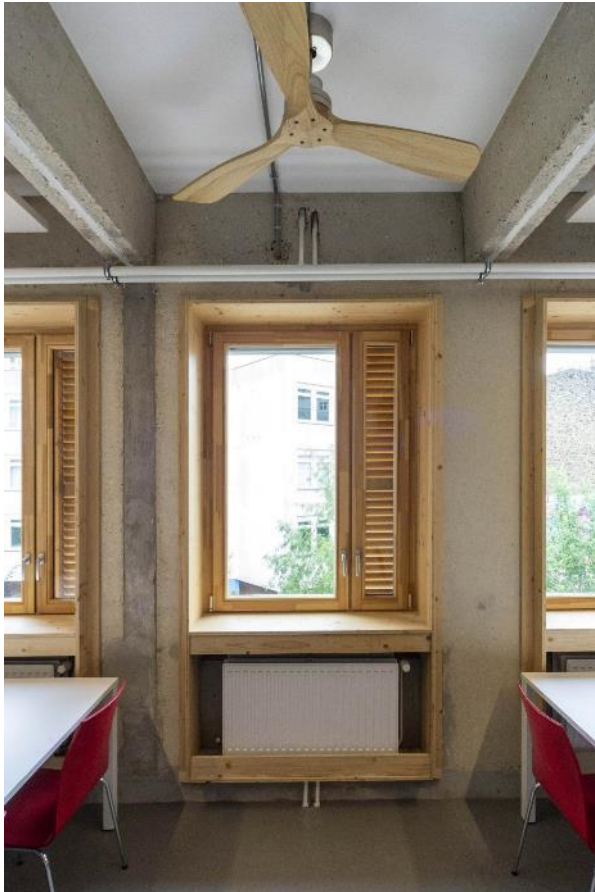
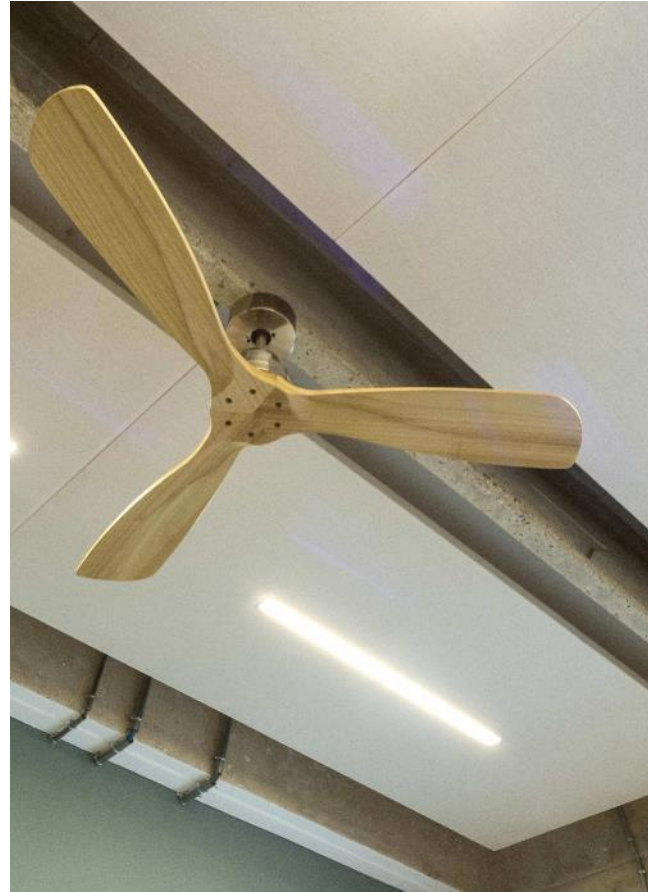
## Brasseurs d'air

- **Objectifs :**
  - Suppression stagnation d'air chaud
  - Homogénéise température
  - Élimine les points chauds l'été
  - Crée un environnement confortable
  - « Confort adaptatif » : la chaleur est mieux supportée avec un courant d'air
- **Description matériel :**  
diamètre = 1,30m, H = 24,5cm, 3 pales, S = 20 à 30m<sup>2</sup>, télécommande, 5 vitesses.
- **Prix entreprise :** 588€ HT/unité
- **Localisation :** RDC médiathèque, heure du conte et espaces travail collectifs

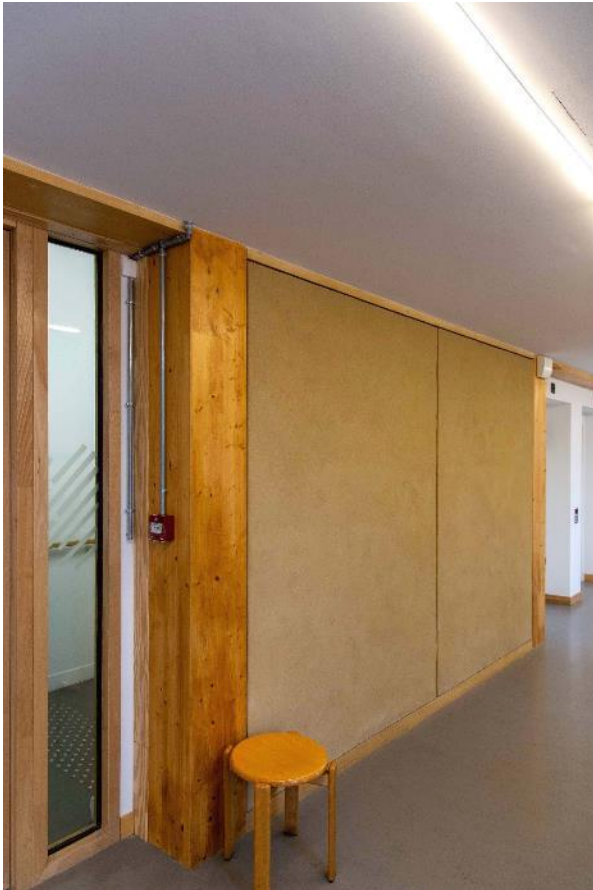
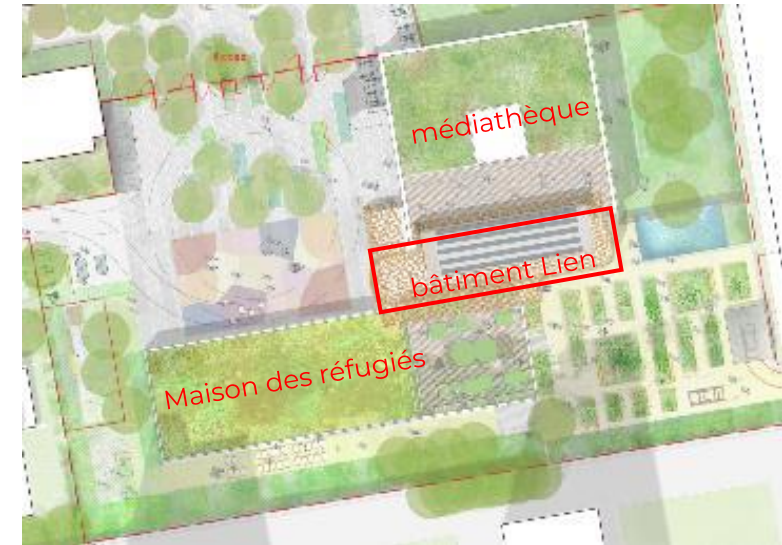
## Bâtiment lien sans chauffage

- **Bâtiment lien exposé Sud 715 m<sup>2</sup> :**
  - Murs ossature bois + bardage + poteaux/planchers CLT + vitrages
  - **Espace tampon :** non chauffé
  - **Brises -soleils fixes :** protège la façade Sud
  - **Mur en terre crue coulée** (32cm ép.) : inertie parois + régulation de l'hygrométrie
  - Inconfort ressenti lié à la variation de la température intérieure

- = T° ext moyenne glissante sur 7j : >28°
- Bonnes conditions de confort estival car aucune heure de dépassement de la limite haute catégorie II
- Aucune plainte de température trop basse pendant l'été
- Bâtiment Lien = surchauffe ponctuelle car ouverture imposée >26° + BSO absents

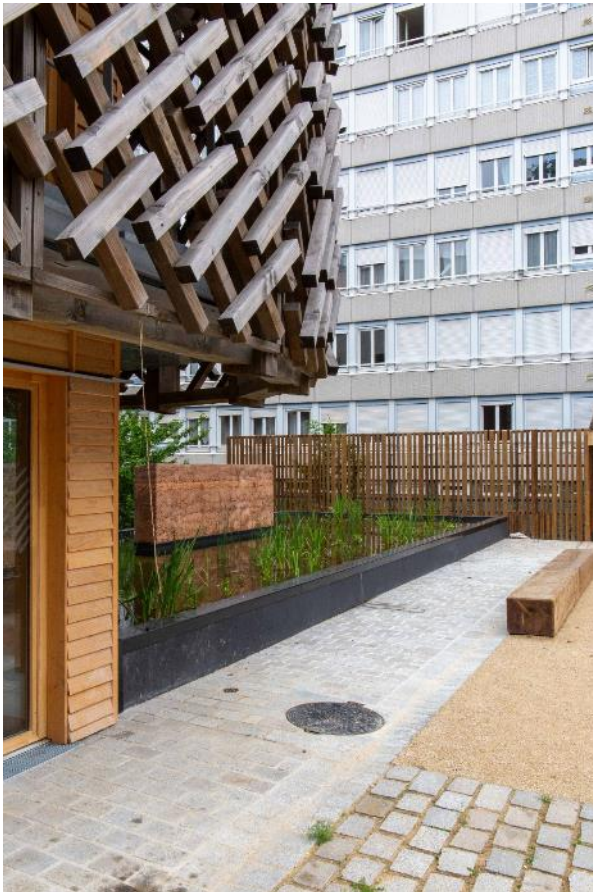
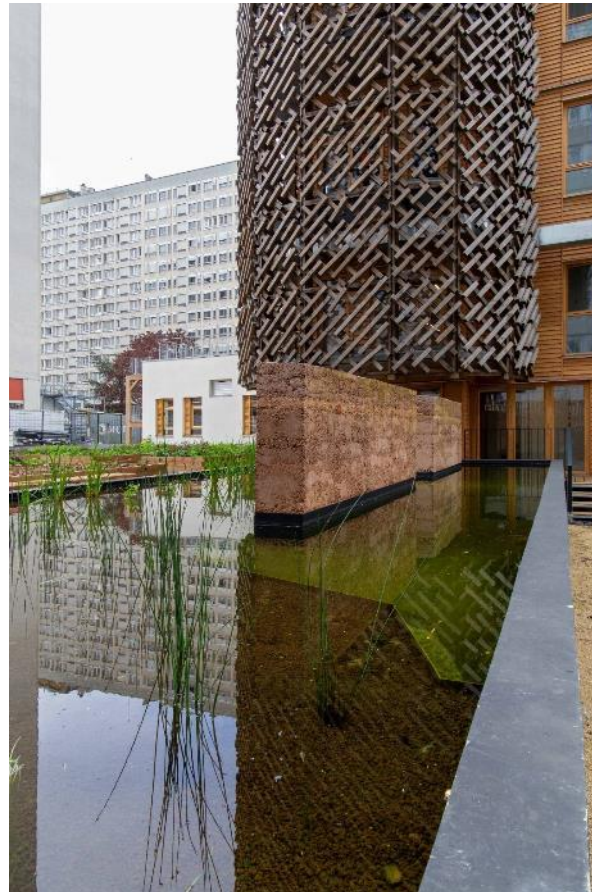
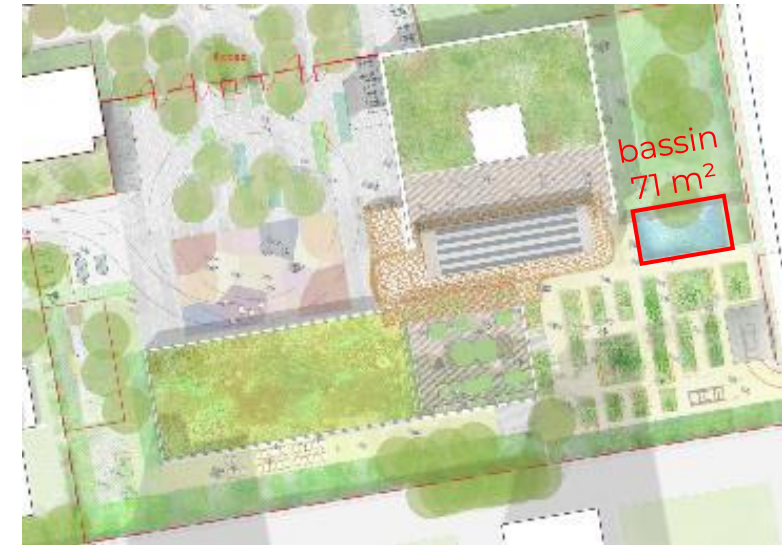
## Planche d'eau

- **Objectifs :**
  - Régulation climatique
  - Limite l'effet d'îlot de chaleur urbain
  - Réservoir de biodiversité
  - Amélioration du cadre de vie
- **Surface :** 71m<sup>2</sup>

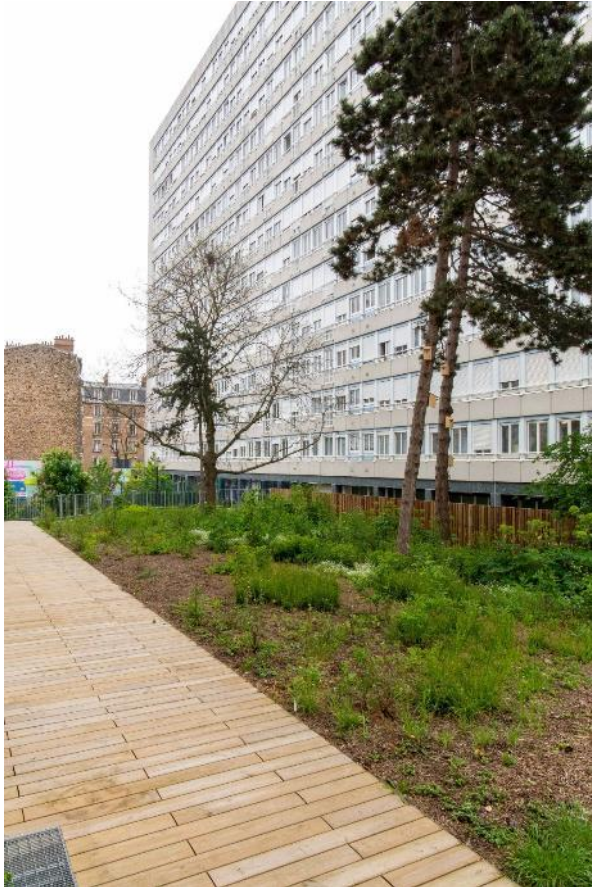
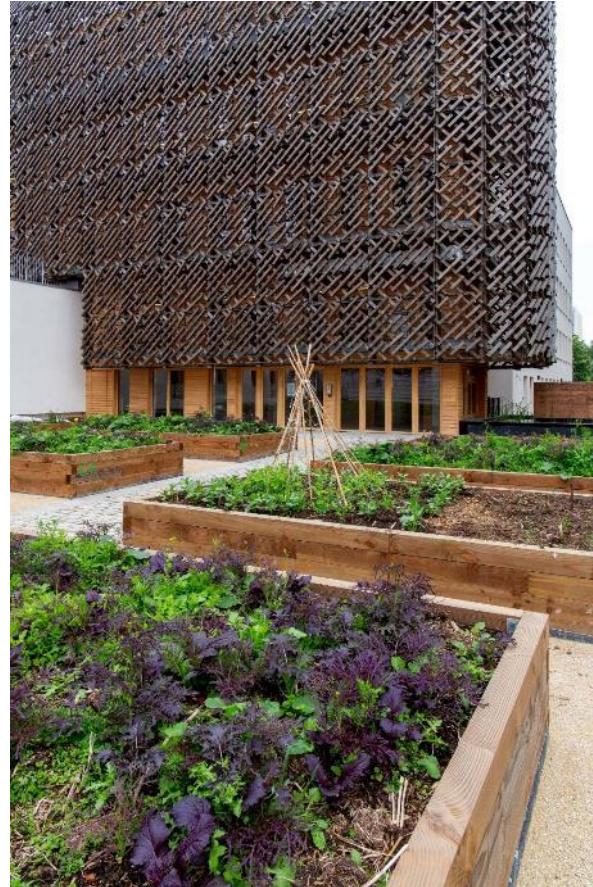
## Espaces désimperméabilisés

- **Objectifs :**
  - Infiltrations des eaux de pluie
  - Filtre végétal (arbres) sur les façades
  - Espaces extérieurs utilisables l'été grâce à l'ombre et à la fraîcheur
- **Espaces libres extérieurs : 4500m<sup>2</sup>**
- **Espaces pleine de terre : 2625 m<sup>2</sup>**
- **Toitures végétalisées : 800m<sup>2</sup>**

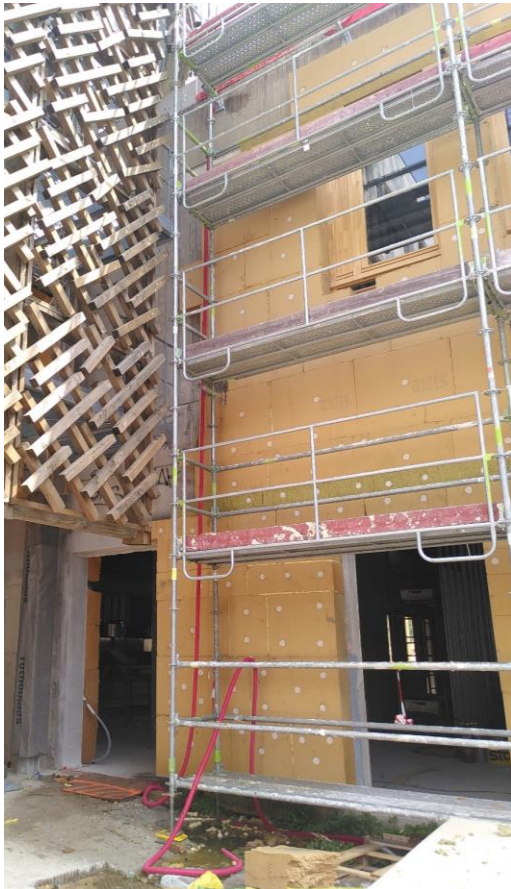
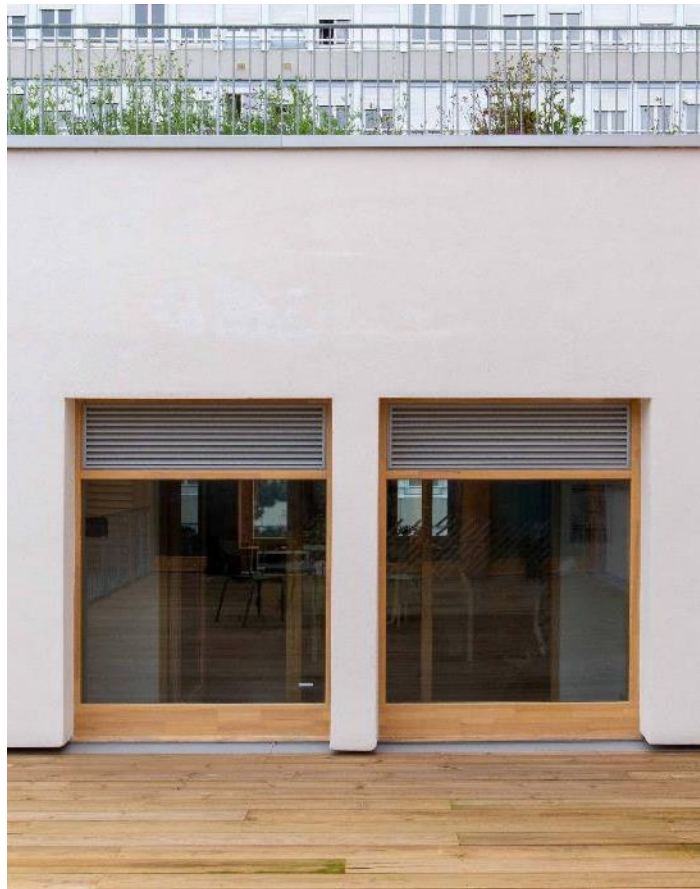
## ITE en fibre de bois

- **ITE fibre de bois** : toutes les façades des bâtiments existants
- **Épaisseur** : 24 cm
- **Avantages** :
  - Matériau biosourcé
  - Temps de déphasage élevé
  - Bonne régulation thermique
- **Prix isolant fibre de bois** : 100€/m<sup>2</sup>

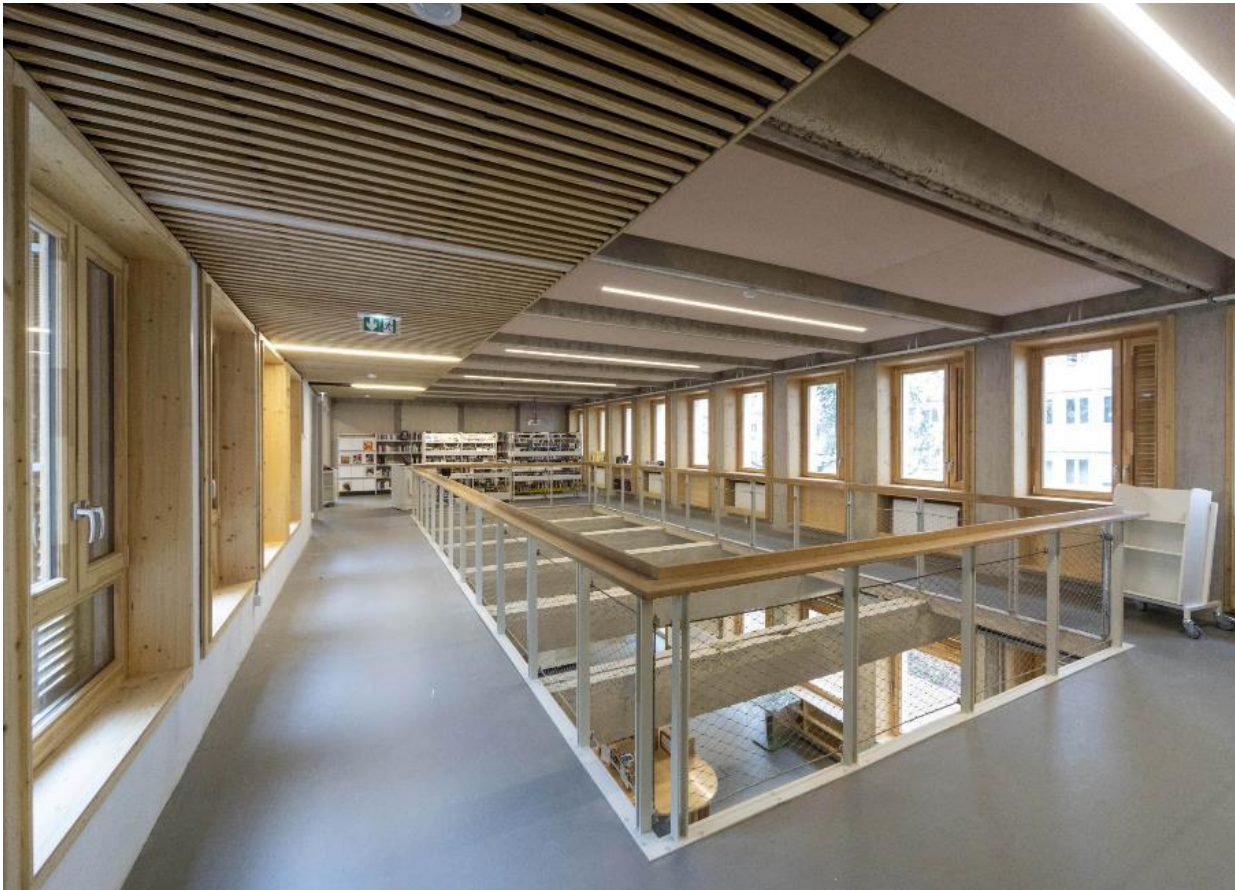
## Lumière naturelle

- **Création du patio au cœur du bâtiment existant :**
  - Espaces traversants
  - Lumière naturelle privilégiée
  - Économies d'énergie
  - Meilleur confort visuel

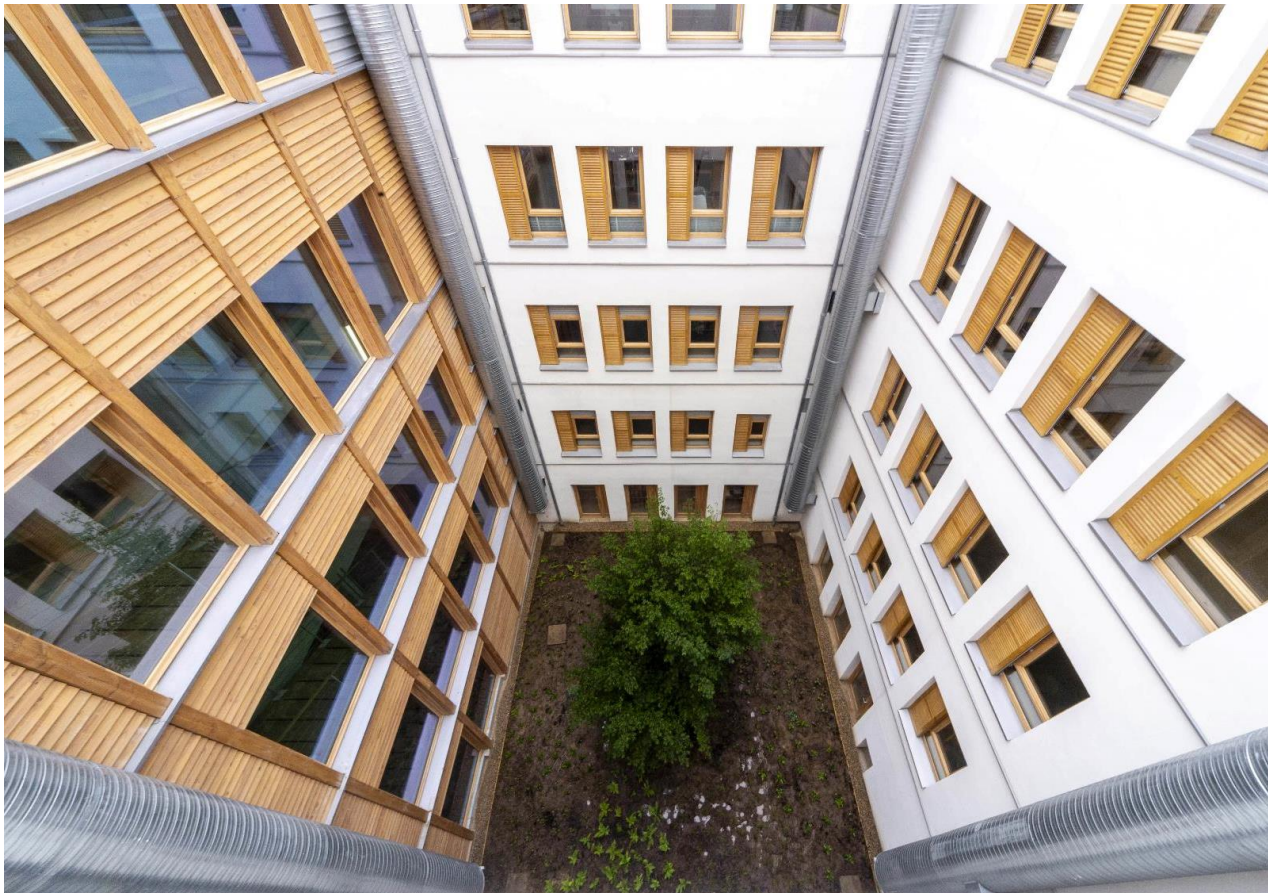
## Création d'un patio

- **Création d'un patio =**  
400m<sup>2</sup> de planchers découpés
- **Objectifs :**
  - Créer des espaces traversants
  - Créer une cheminée de tirage pour la ventilation naturelle
  - Apporter de la lumière naturelle
  - Créer de la surface de pleine terre

- **Trémies béton bâtiment existant :**
  - 400m<sup>2</sup> planchers béton découpés
  - Revêtement extérieur parvis
  - Organiser la déconstruction
  - Mise à jour découpes
  - Mise à jour calepinage
  - Traitement anti-corrosion + finition
  - Sablage, redécoupage, bouchardage

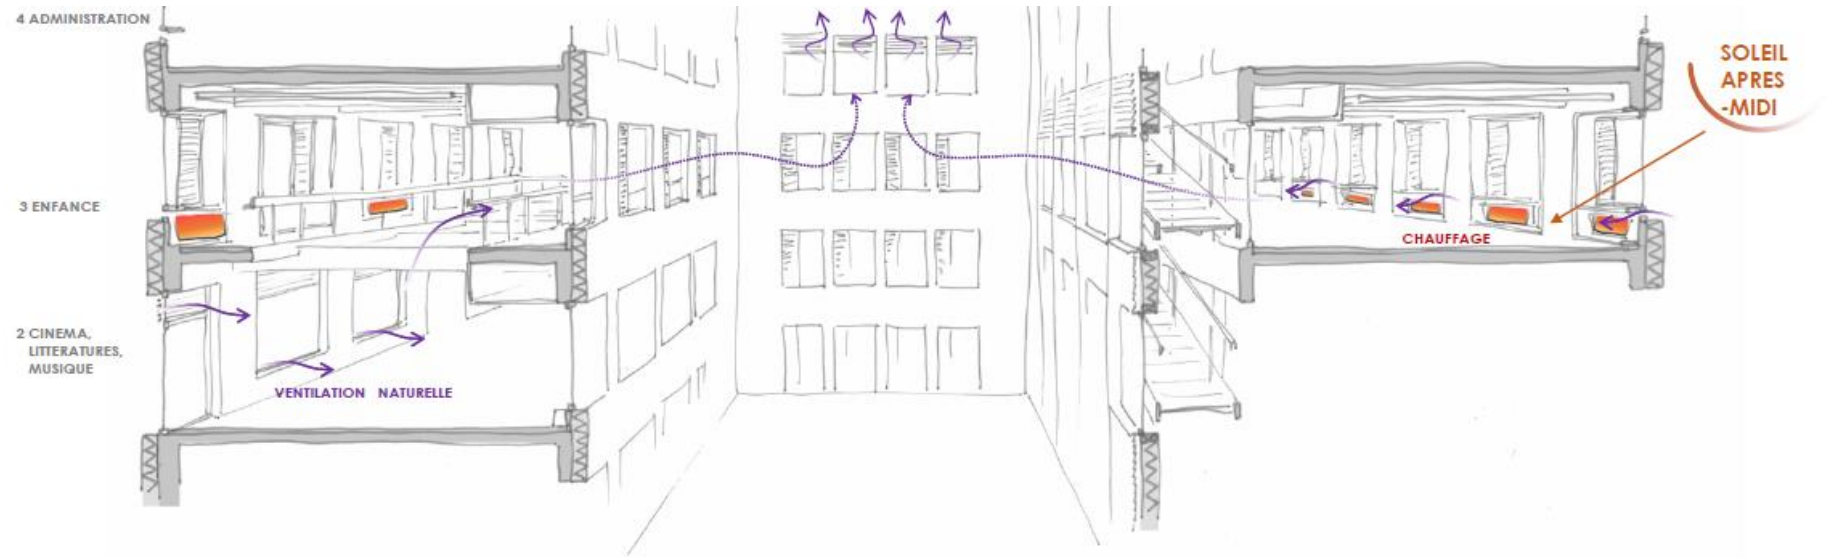
## Période hivernale

### LA VENTILATION HYGIÉNIQUE NATURELLE

- Apporter de l'Oxygène
- Évacuer le **CO<sub>2</sub>**, vérification par des **sondes à voyants**
- Sans consommer d'**électricité** ni de **gaine**

### LE CHAUFFAGE SUR RÉSEAU DE CHALEUR URBAIN

- **Préchauffer** l'air neuf
- Brasser l'air du grand volume (ventilo-convecteurs)
- En consommant **50% d'énergie renouvelable** (bois) ou de **récupération** (chaleur d'incinérateur)

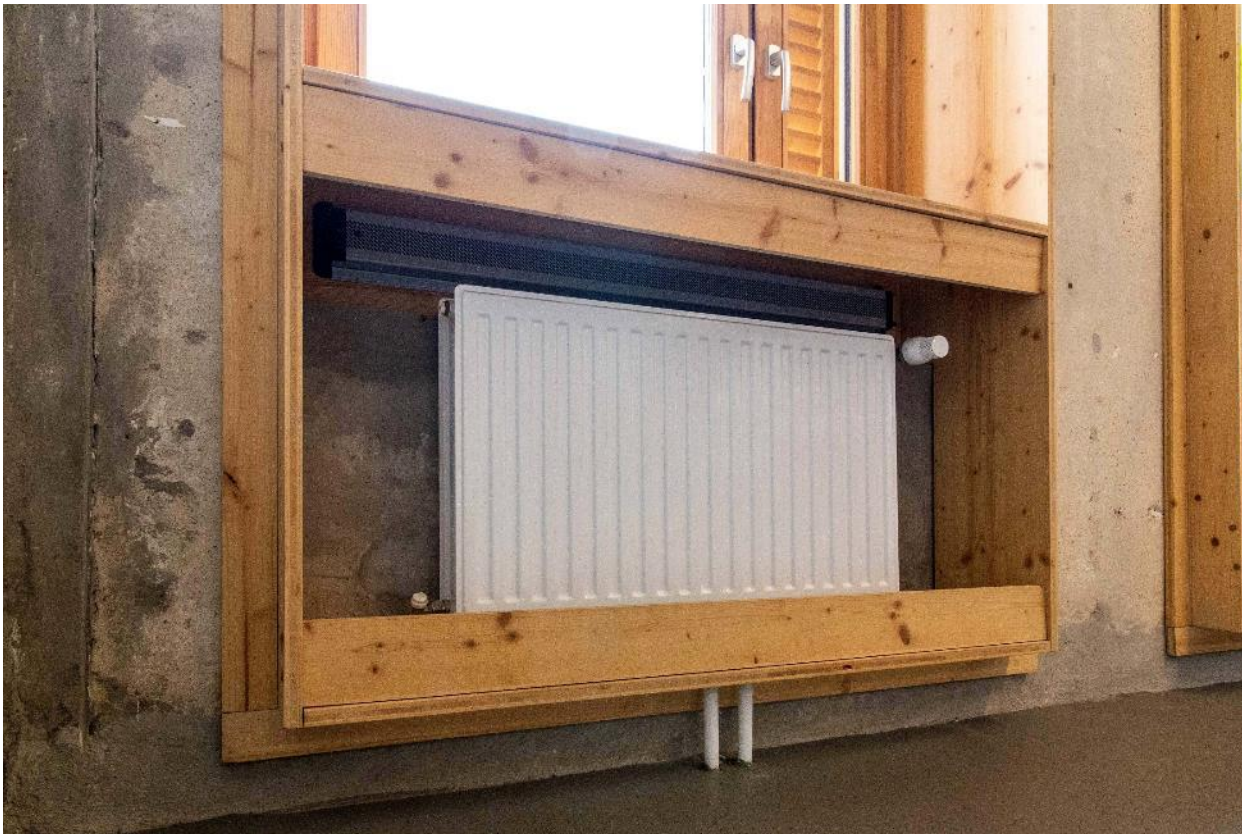
## Registres de Vnat

- **Localisation registres** : sous/au-dessus des fenêtres = Entrée air neuf façades exté
- **Tablettes devant registres** : Volume air froid entrant réchauffé avec radiateurs.
- **Ouverture des registres** : Sondes CO<sup>2</sup> présentes dans chaque volume et reliées à la GTB.
- **Prix grille entrée d'air** : 21€/unité
- Maintenance des sondes CO<sup>2</sup> et GTB

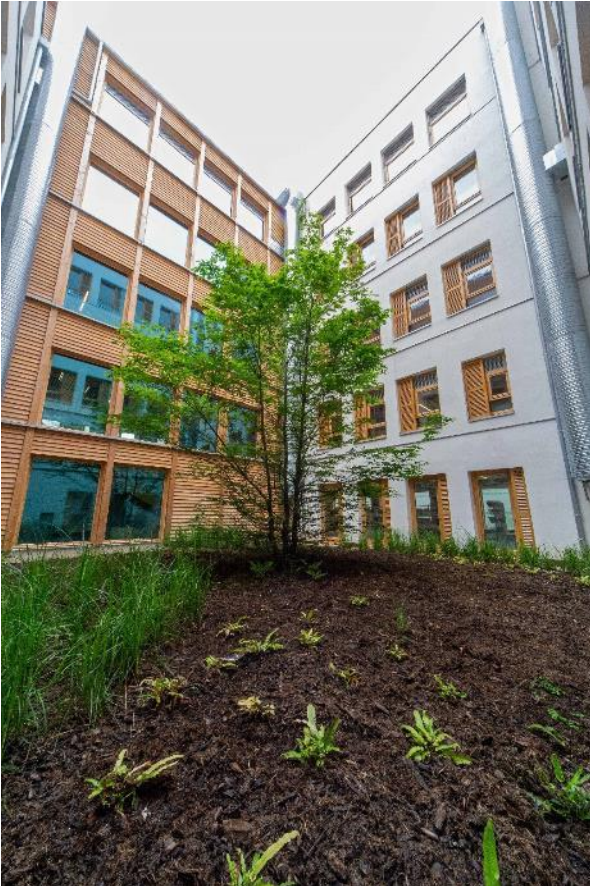
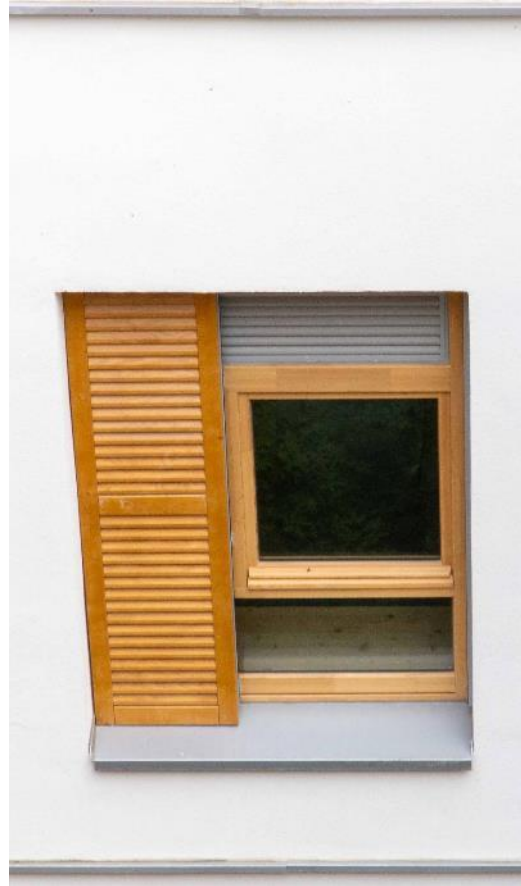
## Cheminée de tirage

- **Patio** = cheminée de tirage pour faire circuler l'air naturellement.
- **Grilles façades intérieures patio :** extraction de l'air vicié vers l'extérieur.
- Attention particulière : réglage de l'ouverture des registres/cheminées, pour éviter courant d'air froid et inconfort usagers

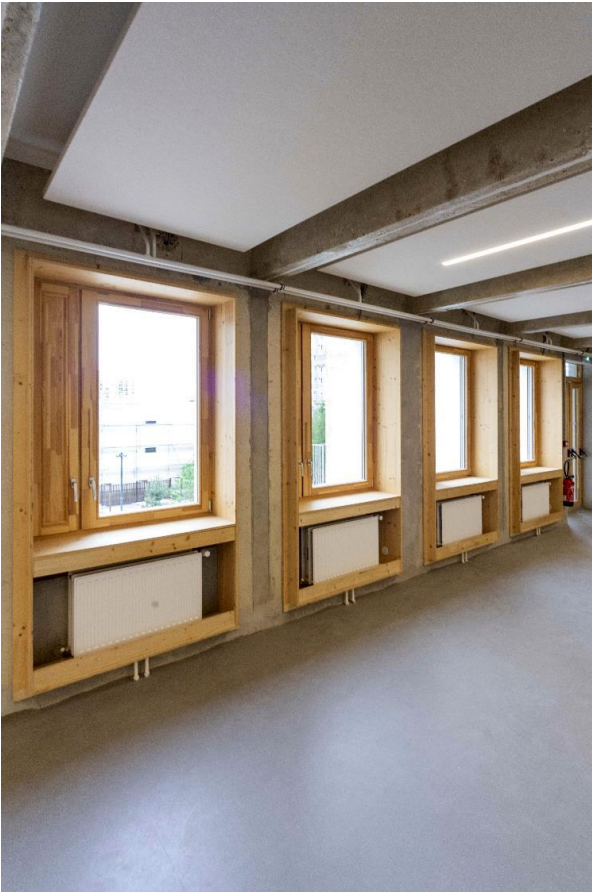
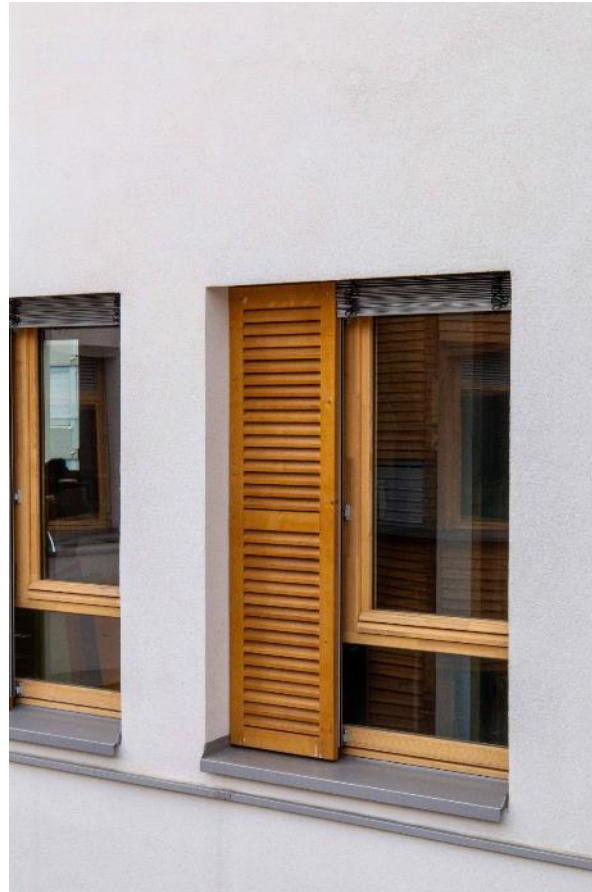
## Sur ventilation nocturne

- **Objectif :** Faire entrer l'air frais la nuit/tôt matin, pour le conserver à l'intérieur pendant la journée
- **Ouverture/fermeture manuelle :** pas toujours réalisée par les agents
- **Châssis latéraux :** ouvrants sur toutes les façades extérieures
- **Vantelles bois :** éviter intrusions
- **Prix persiennes bois :** 325€/m<sup>2</sup>

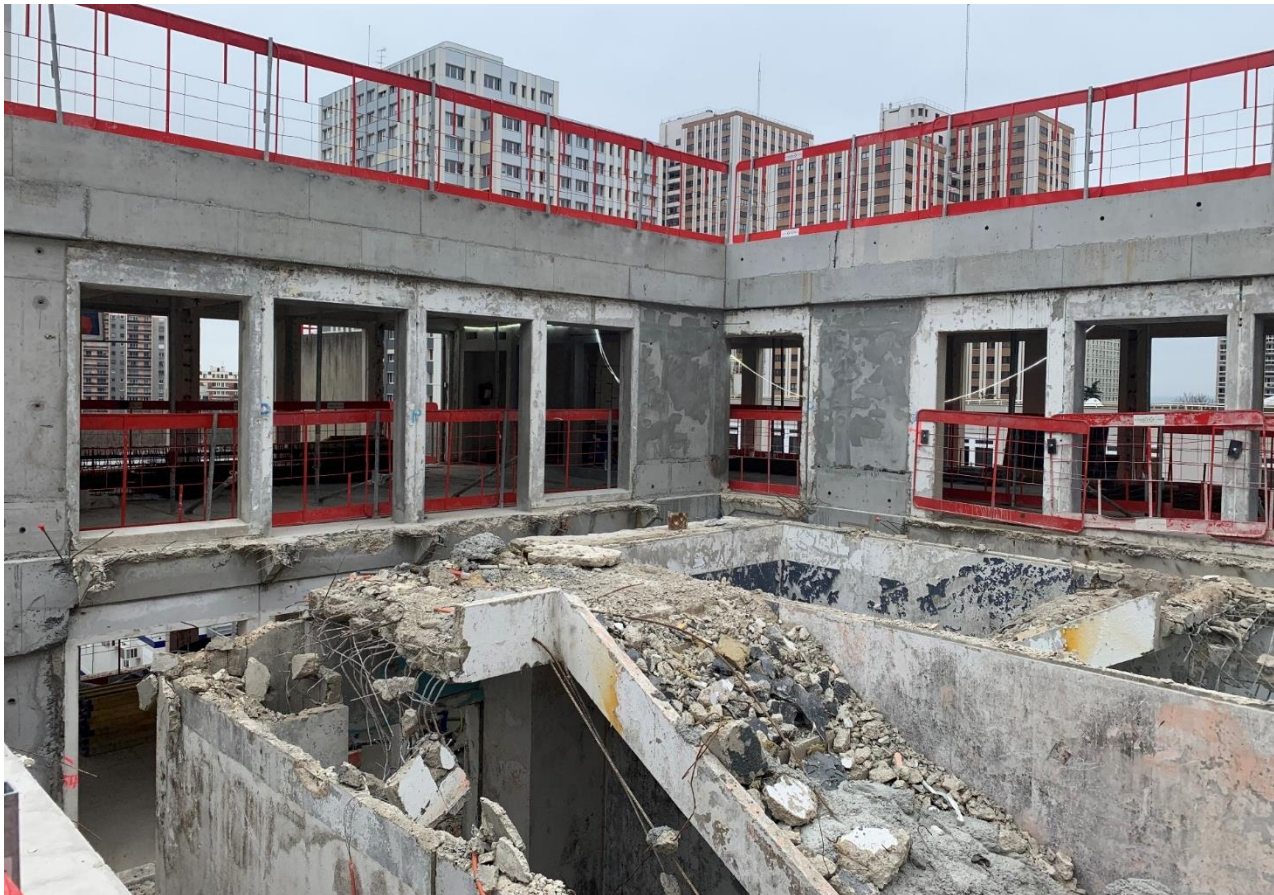
## Exploiter les potentiels de l'existant

- **Conservation de l'existant :**

- Poutrelles et panneaux préfabriqués béton
- Réexploiter l'existant au maximum : bâtiments et patrimoine arboré
- Curage et mise en valeur de la structure béton existante

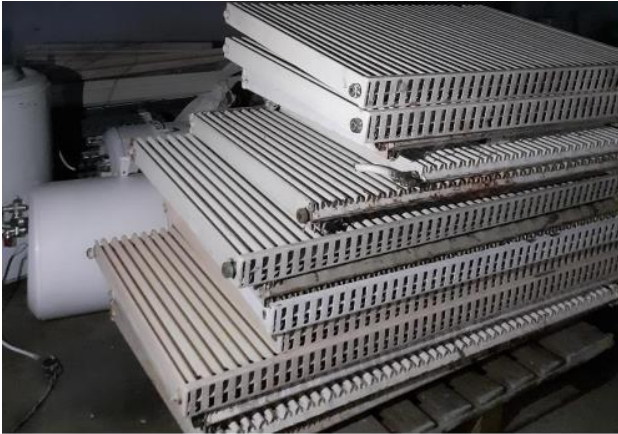
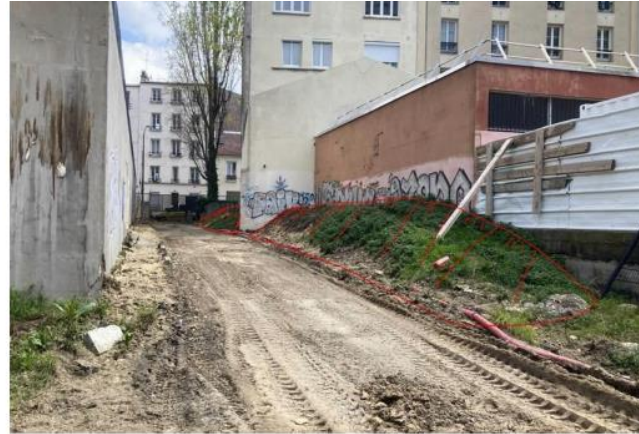
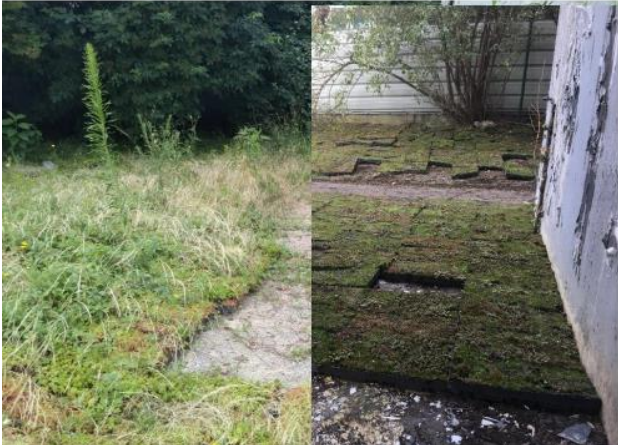
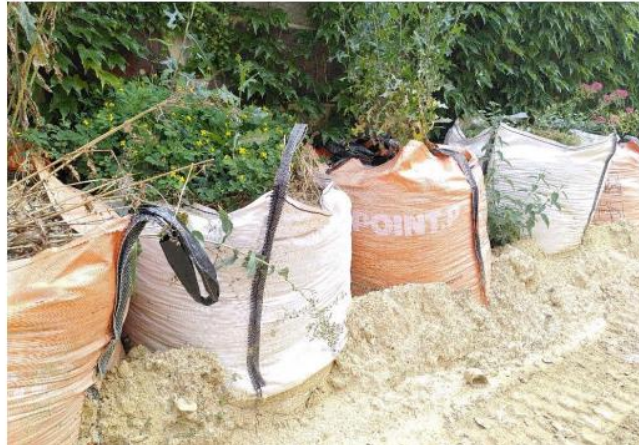
## Curage sélectif

- **Stockage sur site :**

- Choix et étiquetage in situ
- Gravillons : couche forme in situ
- Voile/dalle béton : dalle parvis in situ
- Équipements sanitaires/radiateurs : stockage hors gel
- Clôtures existantes ex situ
- Dalles végétalisation toiture ex situ
- Terre végétale

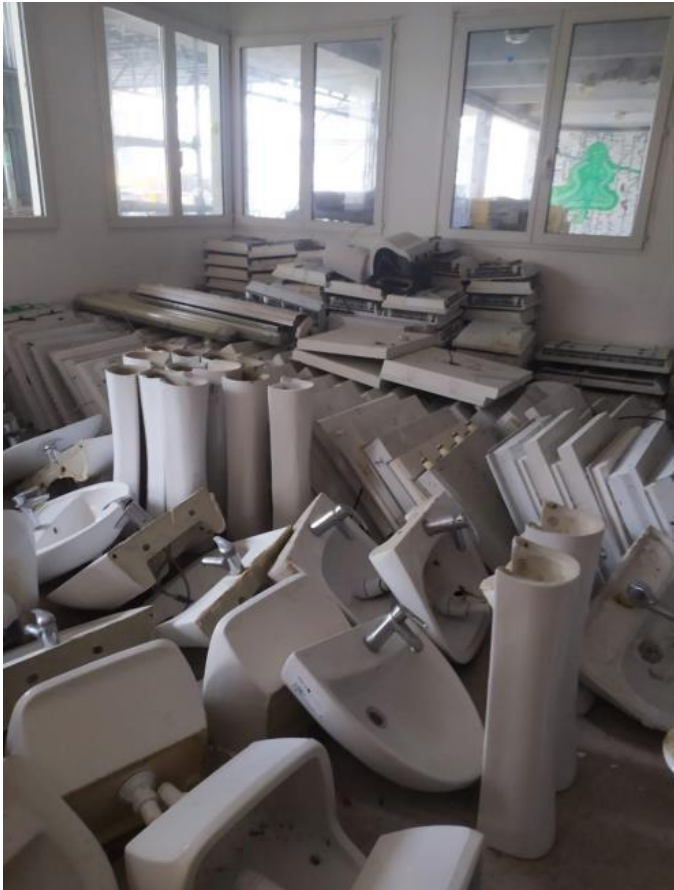
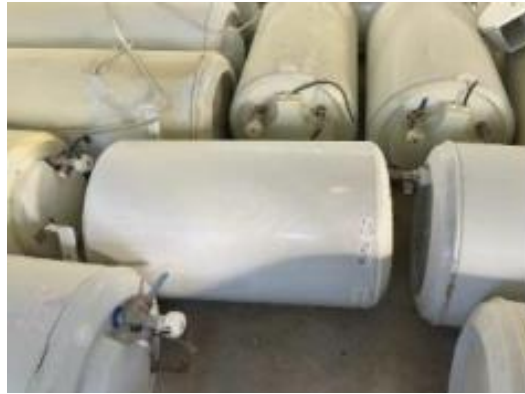
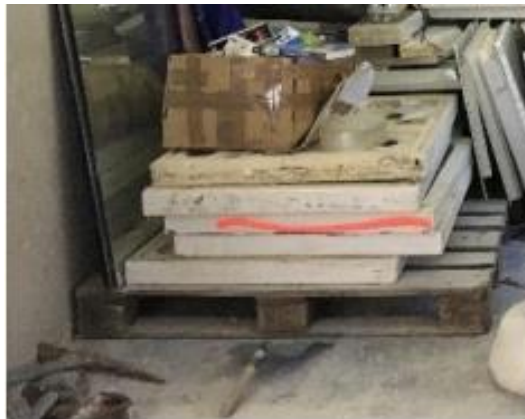
## Équipements techniques et sanitaires

### • Dons associations et particuliers :

- Receveurs douche
- Chauffe-eau
- Luminaires
- Extincteurs
- Portes
- Bac sedum
- Cuve récupération EP
- Tubes acier

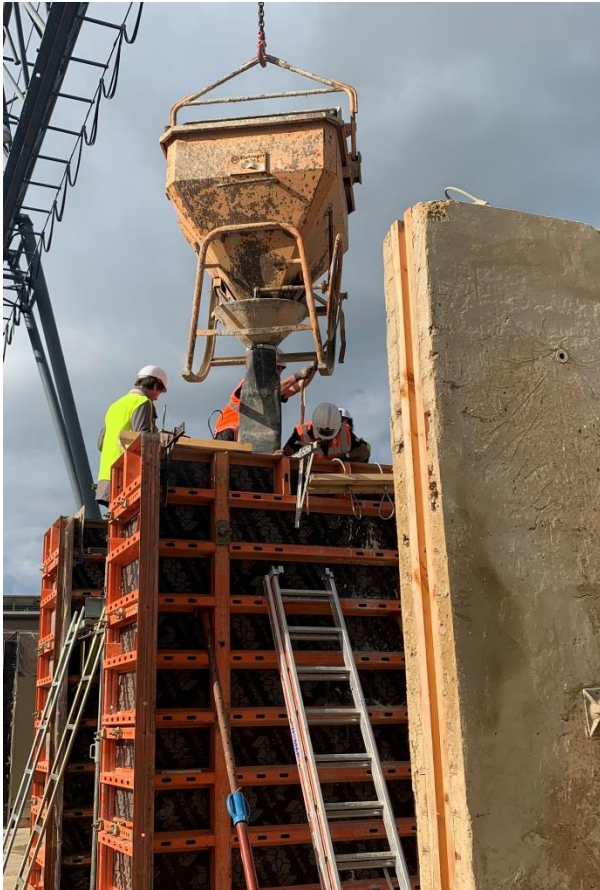
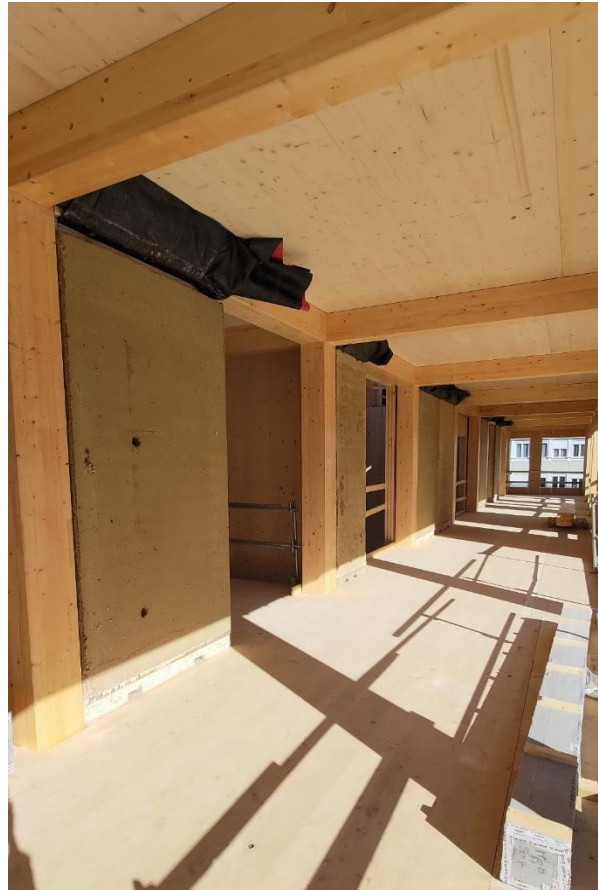
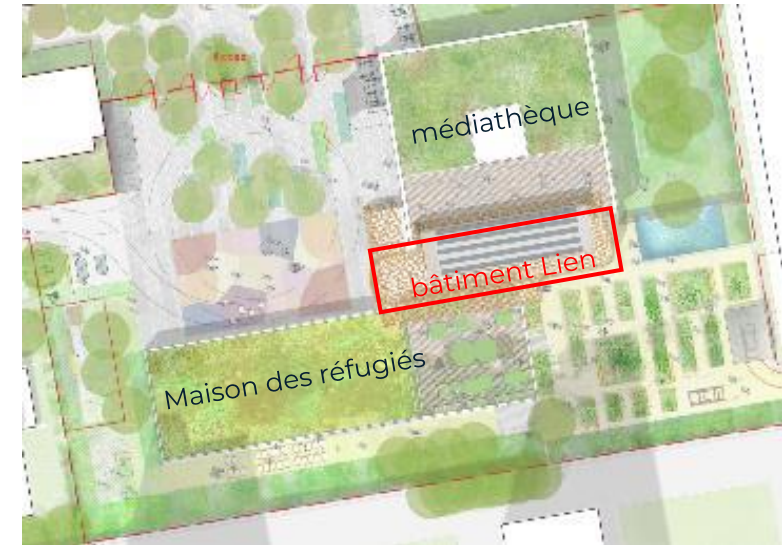
## Terre crue coulée

- **Parois intérieures Bâtiment Lien :**
  - Murs remplissage bâtiment Lien
  - Terre crue excavation Grand Paris
  - Partenariat Cycle Terre
  - Entreprise FEHR
  - Murs en terre préfabriqués hors site
  - Inertie et régulation hygrométrique

- **270 m<sup>2</sup>** de terre coulée = 243 000€ TTC (y compris études et protection)

- BIM non exploité malgré bénéfique pour synthèse des lots
- Séchage terre crue coulée : à anticiper
- Décisions tardives : changements importants (clôtures)
- Passation vers exploitants : plus de préparation et de formation

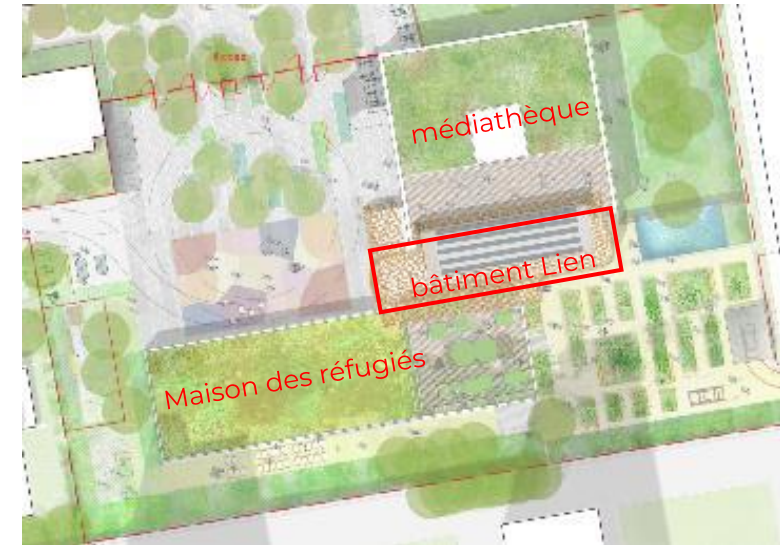
## Anticiper la déconstruction

- **L'exemple de la résille du bâtiment Lien :**
  - Résille bois : Douglas pré-grisé
  - Recyclabilité brise-soleils fixes bois
  - Résille bois fixée mécaniquement
  - Facilement démontable et réutilisable

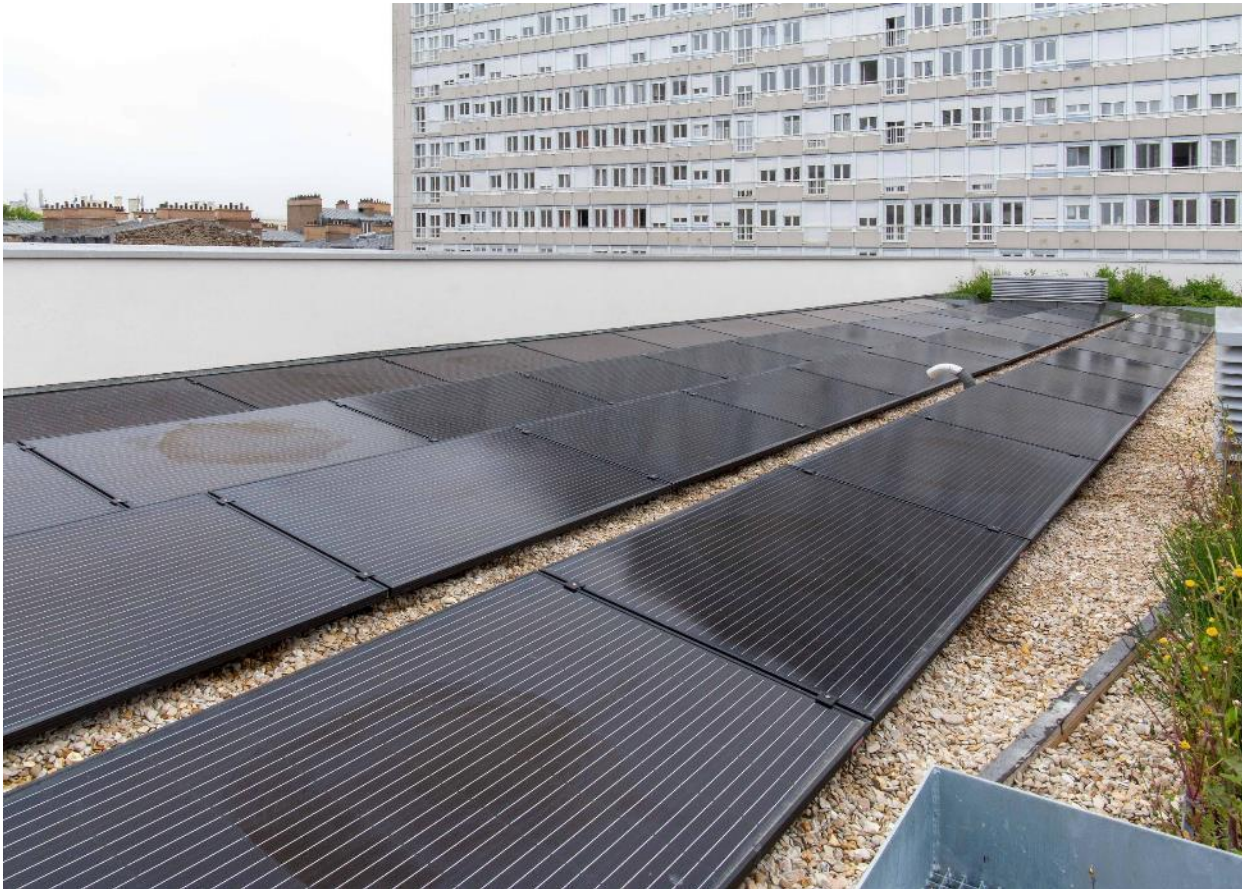
## Panneaux photovoltaïques

- **Objectifs :**
    - Production locale d'ENR<sup>2</sup>
    - Autoconsommation électrique
  - **Surface utile :** 40 panneaux de 1,58m<sup>2</sup> = 63 m<sup>2</sup>
  - **Orientation :** Toiture Sud Est
  - **Productivité :** 130 kWh/m<sup>2</sup>spv.an
- Pas de marché de maintenance

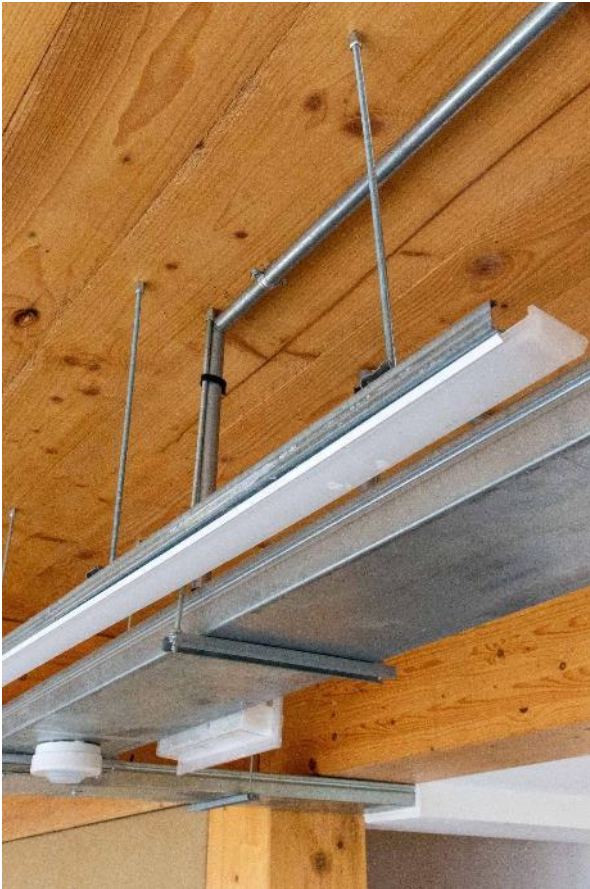
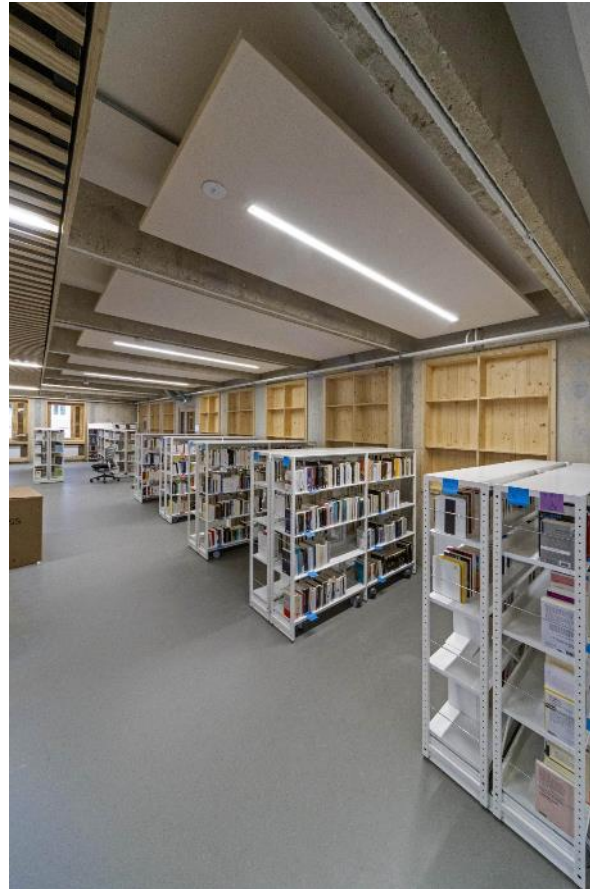
## Réseaux

- **Objectif :** Supprimer au maximum les faux-plafonds pour faciliter la maintenance
- **Réseaux apparents accessibles :**
  - électriques
  - chauffage
- **Facilité maintenance :**
  - Constat fuite chauffage
  - Intervention en cas de besoin
- **Localisation :** tous les espaces intérieurs

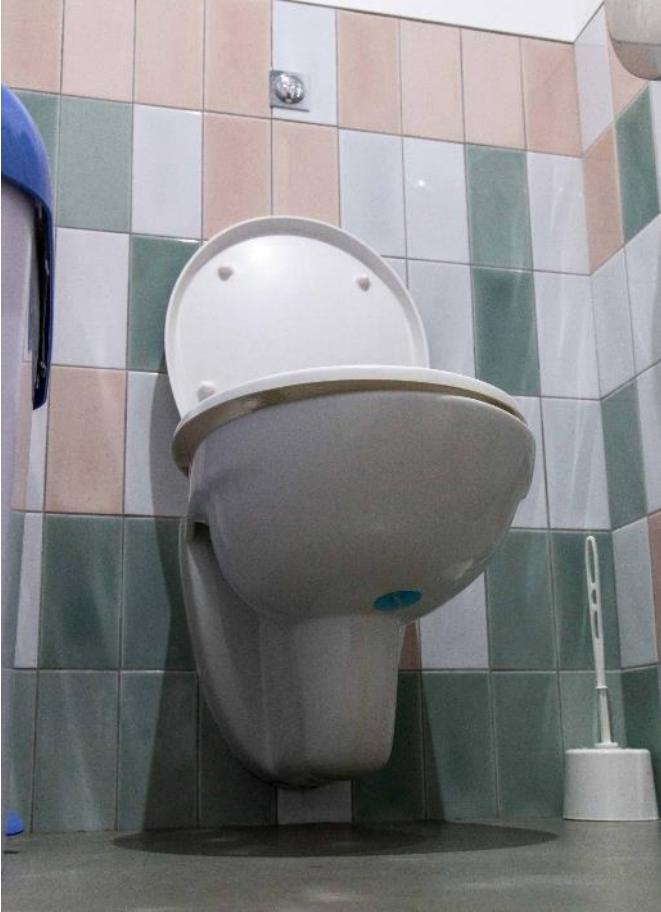
## Cuvettes suspendues

- **Facilité d'entretien** : agents ménage
- **Facilité de maintenance** :
  - Accès au mécanisme par l'arrière de la cloison : trappe d'accès directe
  - Agrandissement des trappes en cours de chantier suite demande atelier SLA19.
