Retour d'expérience

Médiathèque Baldwin et Maison des réfugiés

Restructuration, 10 bis rue Henri Ribière, 19<sup>ème</sup> arr.

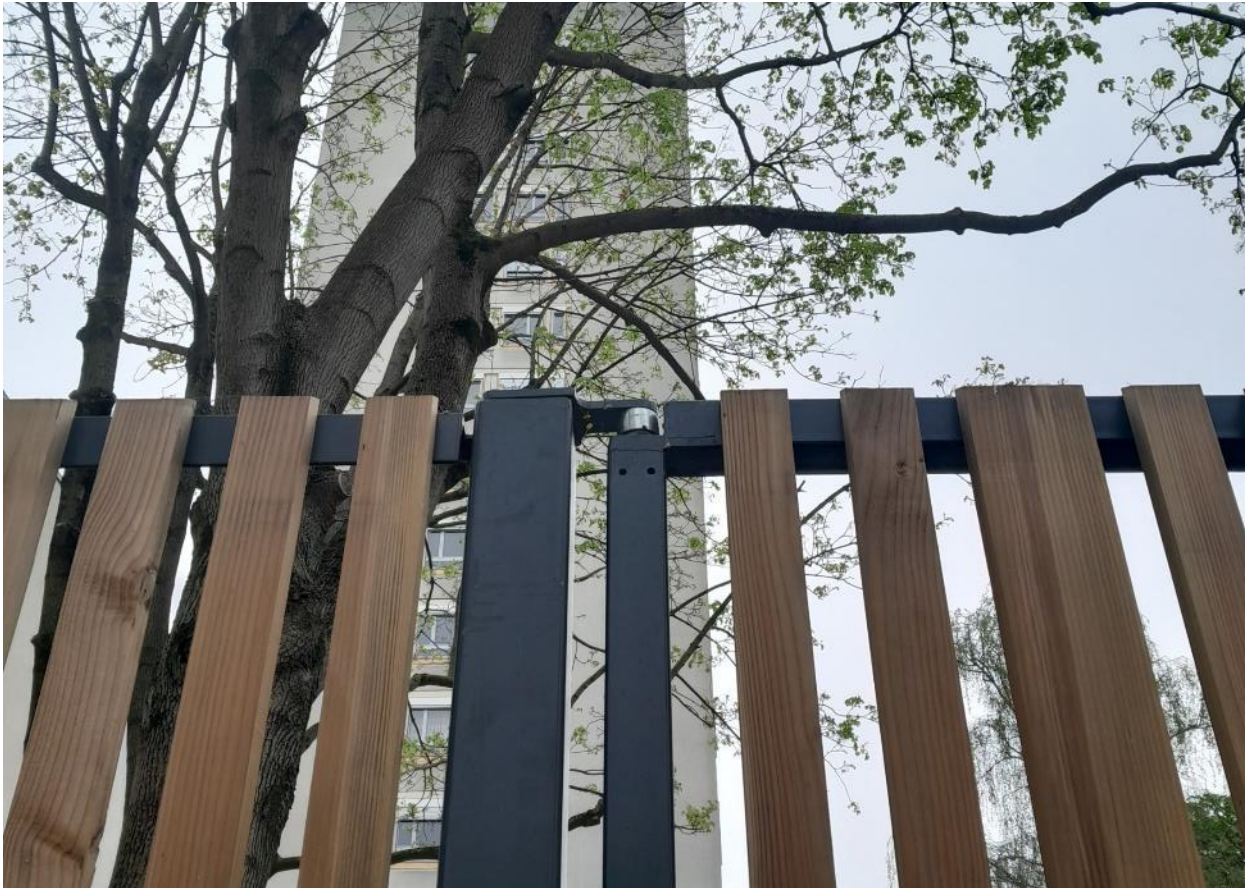
## Portails pivots

- **Conception :**
    - Pas de transmission du socle des invariants au MOE en conception.
    - Possibilité d'ouverture dans les 2 sens pour l'évacuation .
  - **Réalisation :**
    - Pas d'alerte en cours de chantier sur la pose de portails pivots.
- Sécurisation des portails à réaliser : remplacement pivots par paumelles

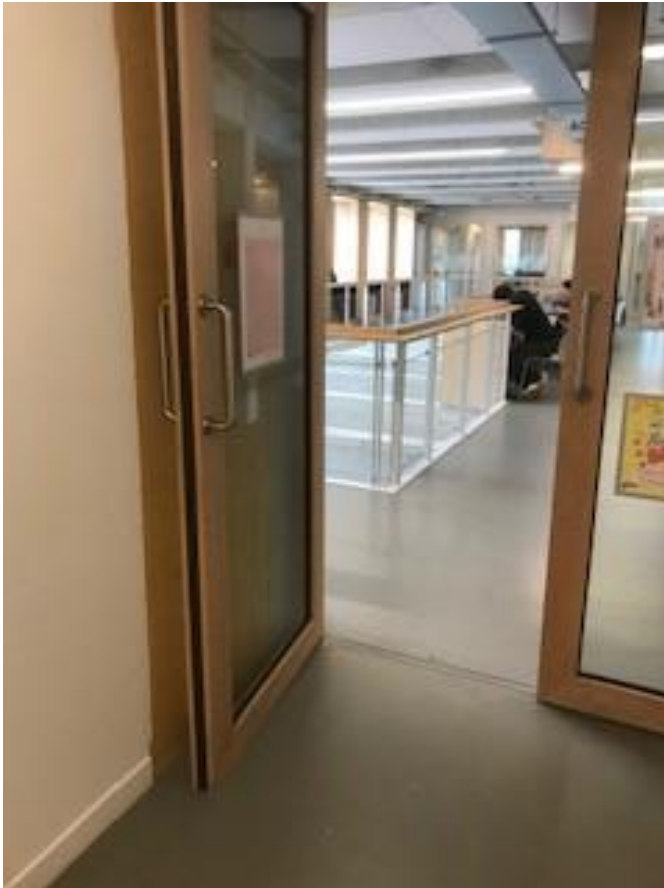
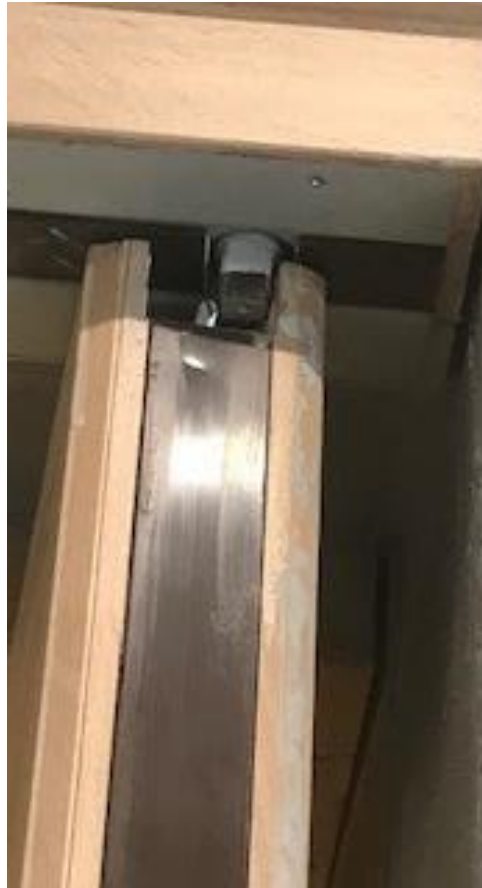
## Portes pivots

- **Conception** : Portes pivots circulations va et vient pour l'évacuation incendie
- **Réalisation** : Poids important des portes : vitrages et CF
- **Exploitation** : Porte du R+1 sortie de son axe : risque de chute important
- Vérification et sécurisation des portes pivots réalisée par l'entreprise

- **Boîtiers de sol :**
  - Ressaut <2cm car pas épaisseur de dalle suffisante pour l'encastrement : problème entretien
- **Portes :**
  - Risque de chute des portes pivots CF
  - Poids important car CF et vitrées : réglage régulier à prévoir
- **Sanitaires RDC :**
  - Engorgement régulier : bouchons à cause des mauvais usages + présence béton
- **Ascenseurs :**
  - Problème guidage : interventions nombreuses du mainteneur
- **Vasques :**
  - Fragilité vasques vu l'usage
- **Étanchéité :**
  - Infiltrations toiture terrasse R+4
- **Escalier intérieur :**
  - Ponçage et vitrification à reprendre

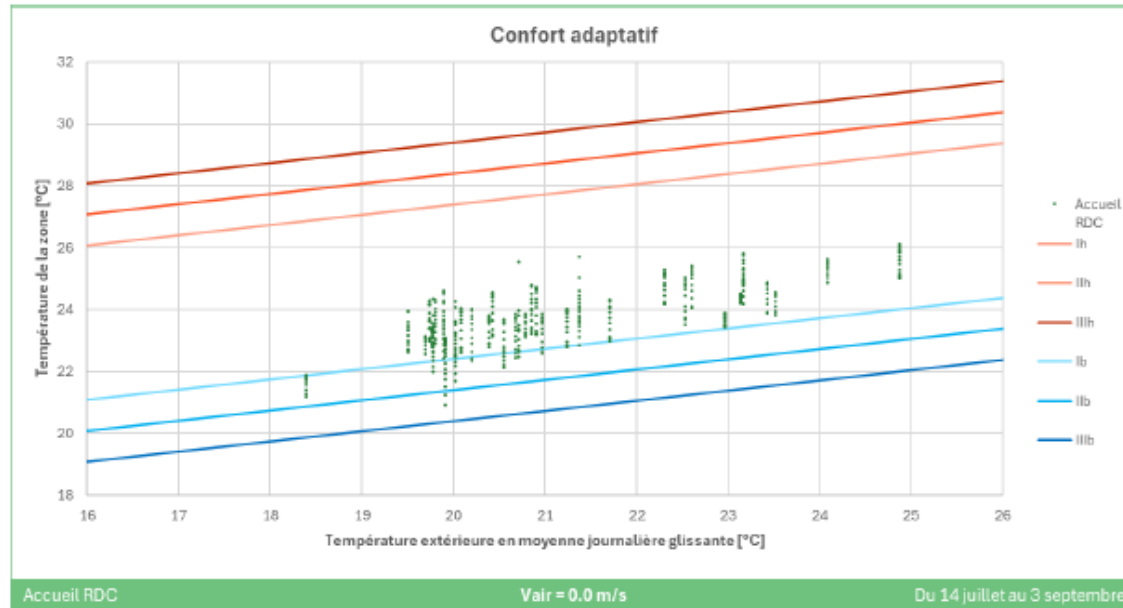
### • Confort adaptatif :

- = T° ext moyenne glissante sur 7j : >28°
- Bonnes conditions de confort estival car aucune heure de dépassement de la limite haute catégorie II
- Aucune plainte de température trop basse pendant l'été
- Bâtiment Lien = surchauffe ponctuelle car ouverture imposée >26° + BSO absents

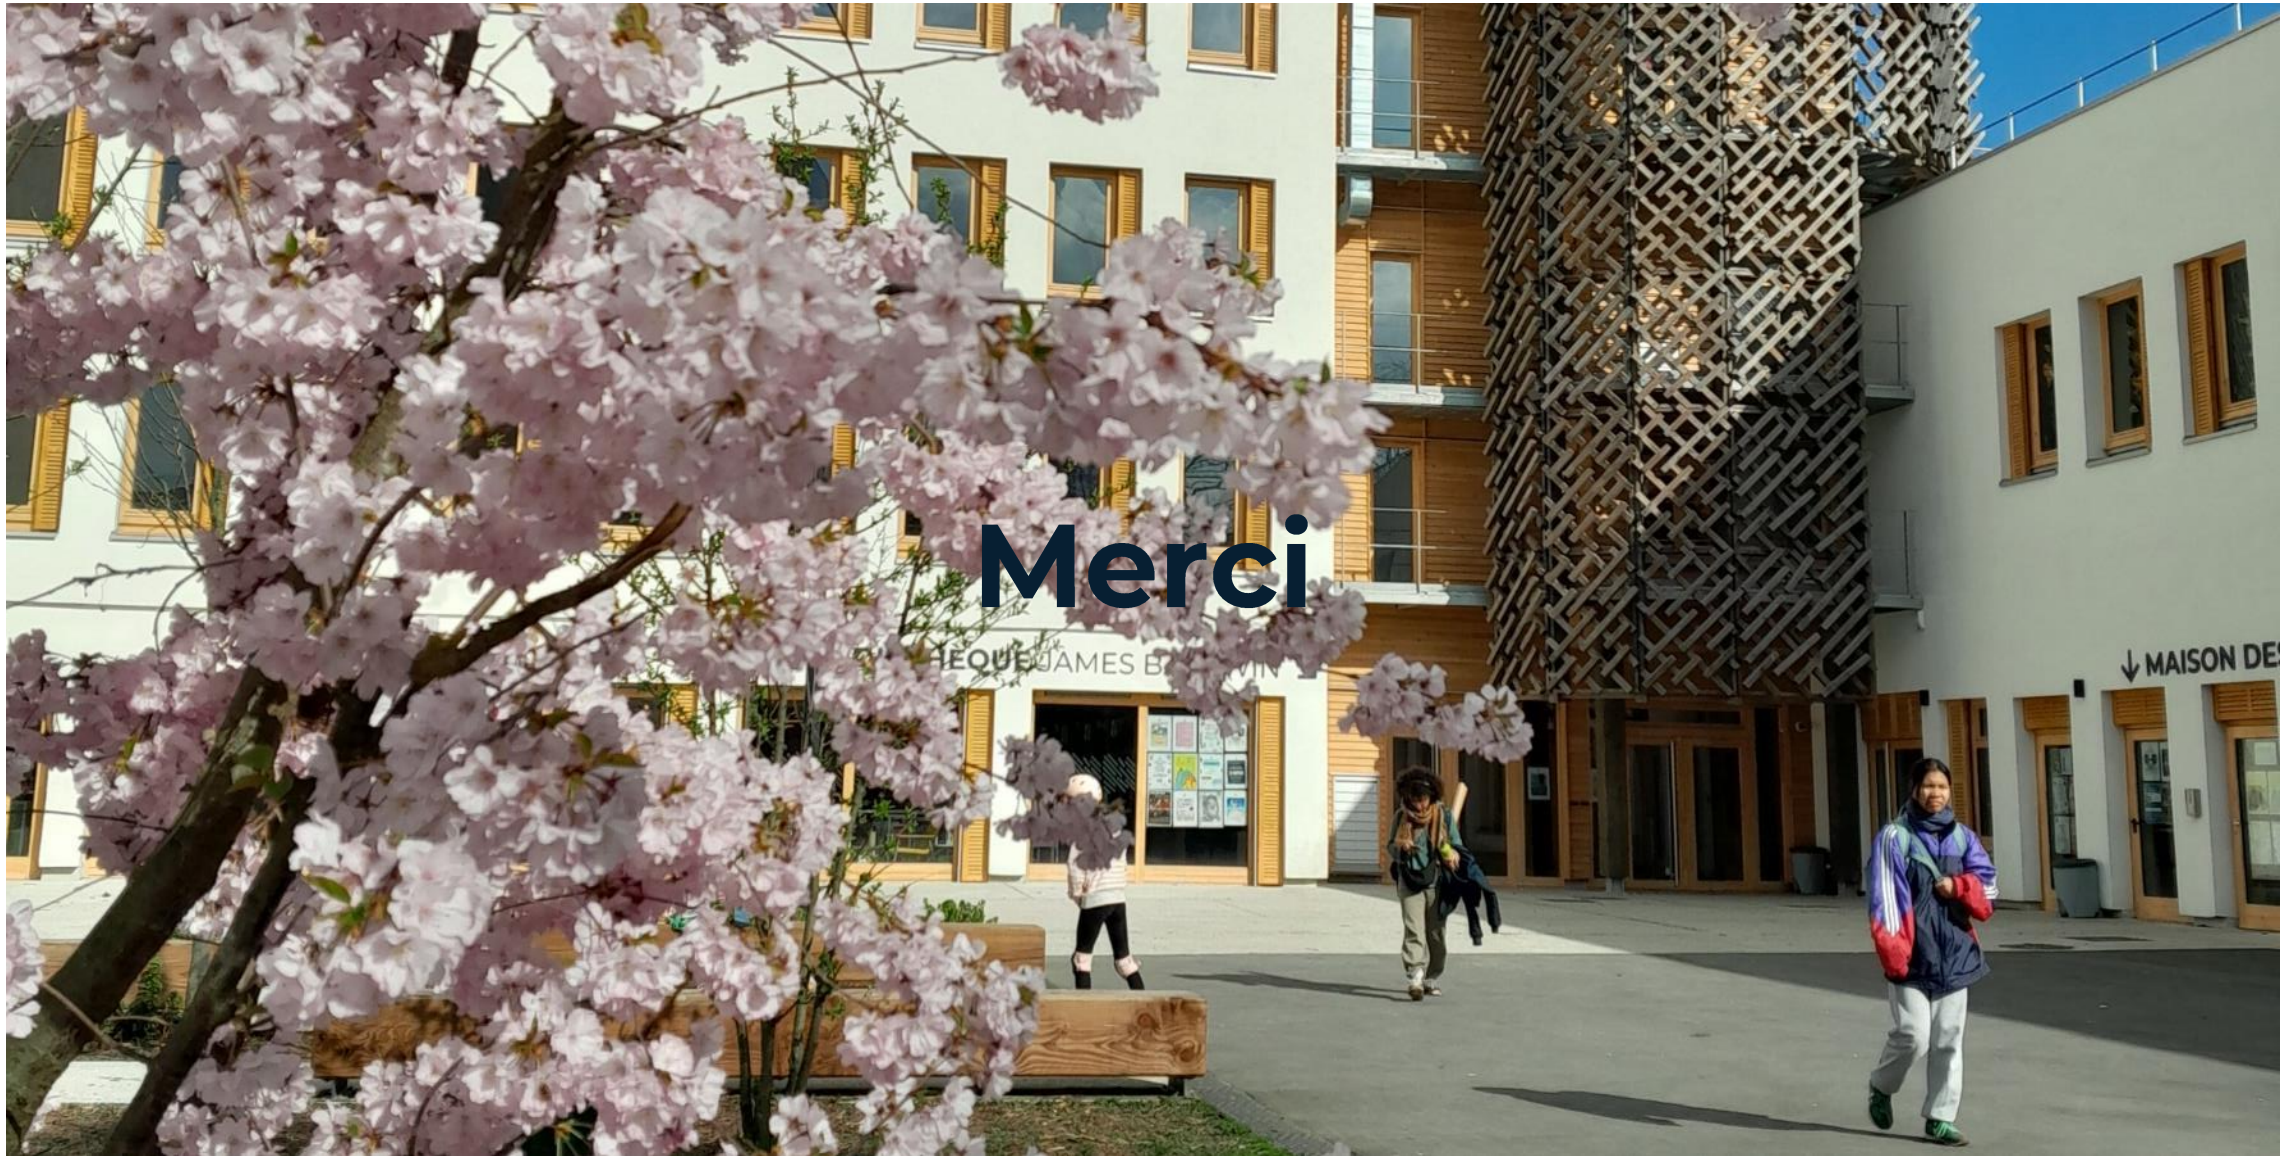
N°	Zone	Hors Zone I				Hors Zone II				Hors Zone III			
		Nb heures	%heures froid	%heures chaud	%heures total	Nb heures	%heures froid	%heures chaud	%heures total	Nb heures	%heures froid	%heures chaud	%heures total
1	Accueil RDC	20	8.8%	0.0%	8.8%	1	0.5%	0.0%	0.5%	0	0.0%	0.0%	0.0%
2	Coworking	10	2.5%	0.0%	2.5%	0	0.0%	0.0%	0.0%	0	0.0%	0.0%	0.0%
3	Zone A R+2	56	25.0%	0.0%	25.0%	25	11.0%	0.0%	11.0%	4	1.8%	0.0%	1.8%
4	Zone D R+4	62	20.0%	0.0%	20.0%	9	2.9%	0.0%	2.9%	0	0.0%	0.0%	0.0%
5	Bureau I R+4	35	10.8%	0.3%	11.1%	6	1.8%	0.0%	1.8%	0	0.0%	0.0%	0.0%
